**Fastighetsuppgifter**

Fastighetsbeteckning  
Toresunds-Sundby 1:265  
Adress  
Formtegelvägen 2  
64561 Stallarholmen

| Besiktningsdatum | 2025-11-24 |
| Besiktningsföretag | OBM Byggnadsmiljö AB |

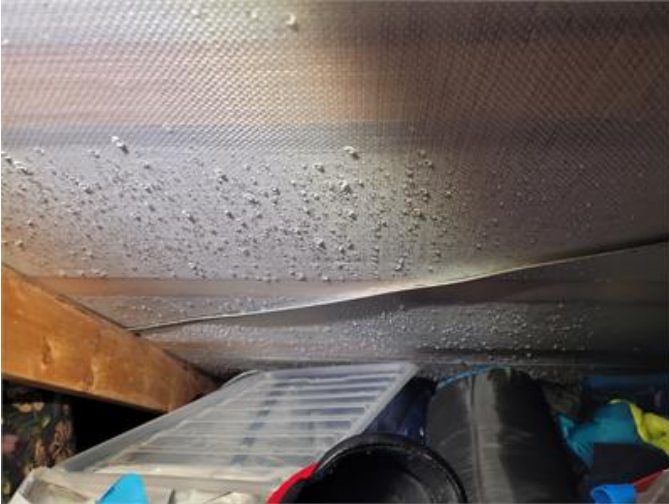
| Besiktningsresultat | | | | | |
|---|---|---|---|---|---|
| Garage | | X | | | - Golvbrunn saknas.<br>- Rimfrost förekommer på underlagstakets undersida, se bild.<br>- Värmepumpen saknar kondensvattenavledning, vilket kan medföra fuktskador på intilliggande fasad och grundmur.<br>- Tröskelplåt saknas. |

Rimfrost på insida underlagstak (Garaget)
