**Fastighetsuppgifter**

Fastighetsbeteckning  
Sunderbyn 67:145  
Adress  
Nyåkersvägen 15  
95441 Södra Sunderbyn

| Uppdragsnummer | BD488 |
| Besiktningsdatum | 2025-11-20 |

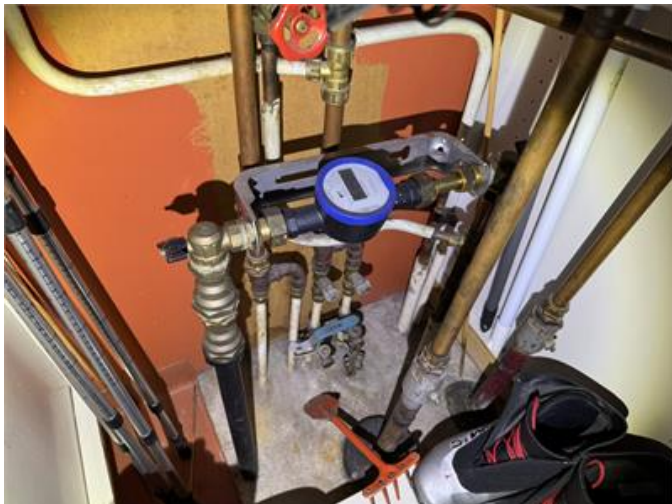
| Besiktningsresultat | | | | | |
|---|---|---|---|---|---|
| Tvättstuga/groventré | | x | | | <p>Utrymmet har äldre standard och den tekniska livslängden är passerad, vilket ökar risken för fuktskador.</p> <p>Mindre sprickor noterades i golvyskikt.</p> <p>Rörgenomföringar finns i golvet.</p> <p>Vattenmätarkonsol är ej fastmonterad i vägg.</p> |

Vattenmätarkonsol är ej fastmonterad i vägg.

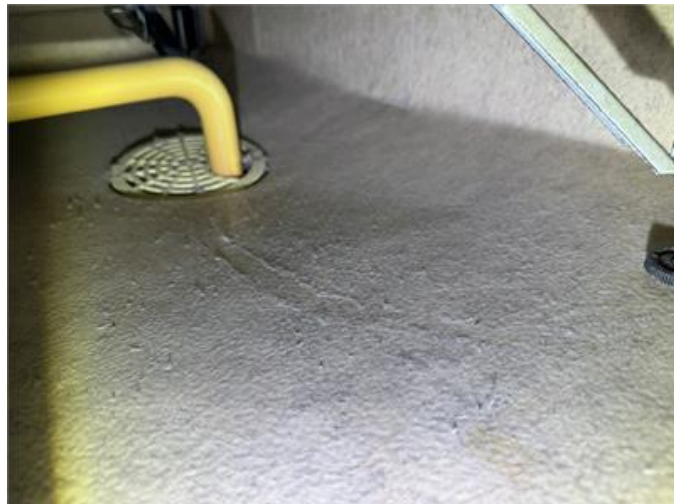
| Besiktningsresultat | | | | | |
|---|---|---|---|---|---|
| WC/dusch | | x | | | <p>Utrymmet har äldre standard och den tekniska livslängden är passerad, vilket ökar risken för fuktskador, kommande renoveringsbehov.</p> <p>Golvbrunnen är placerad nära vägg och plastmattan har släppt från golvet mellan golvbrunn och vägg, inga förhöjda fuktindikationer uppmättes.</p> <p>Rörgenomföringar finns i golvet.</p> <p>Rörgenomföringar finns i vägg bakom duschkabin.</p> <p>Dörr finns placerad nära duschplats.</p> |

I WC/dusch har plastmattan släppt mellan golvbrunn och vägg.

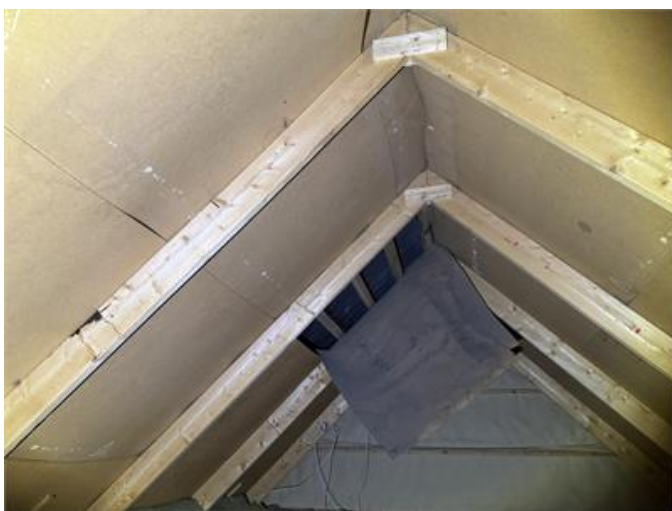
| Besiktningsresultat | | | | | |
|---|---|---|---|---|---|
| Vind | | | X | | Underlagstakets masonitskivor har på några ställen släppt och bör justeras och kompletteras så att risken för läckage minimeras. |

Underlagstak av masonitskivor har lokalt släppt i vindsutrymmet.

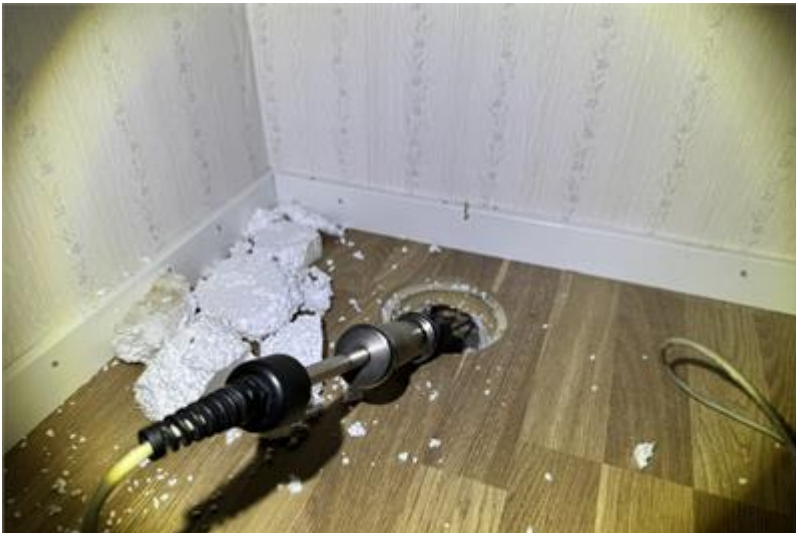
Fuktkvot uppmättes till ca 6 % FK i ytterväggens syllregel som ligger dikt an betongplatta. Det kritiska gränsvärdet för mikrobiell tillväxt brukar anges till ca 15-17% fuktkvot (FK).

Vid kontroll av konstruktion uppmättes fuktvärden under kritisk nivå för mikrobiell tillväxt och normal lukt upplevdes.

Notera att stickprovsmässig undersökning är utförd samt att mätvärden normalt sett kan variera över årstiderna. För att säkert fastställa konstruktionens kondition och fuktstatus måste en mer omfattande undersökning utföras.
