Heberg 2:76

Krokvägen 17

| Besiktningsdatum | 2025-11-24 |
| Besiktningsföretag | OBM Besiktning Väst AB |

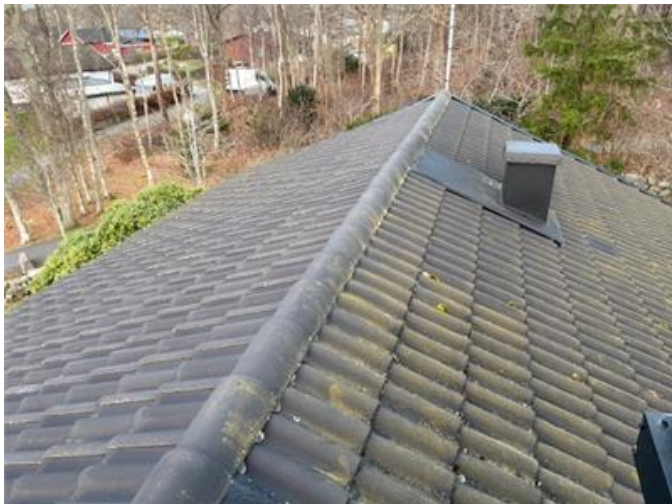
| Besiktningsresultat | | | | | |
|---|---|---|---|---|---|
| Tak | | X | | | Mossa förekommer på taktäckningen, vilket bör avlägsnas. Tätning finns inte runt skorstenröret. Bild 1 & 2 (Taket är besiktigt ifrån tak-säkerheten p.g.a. byggnadens höga höjd/halt underlag). |

Bilden visar vy av tak.

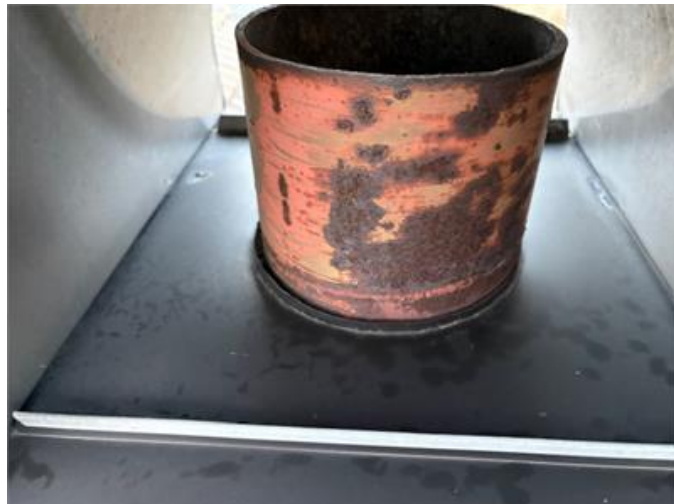
Bilden visar skorstensrör där tätning inte finns.

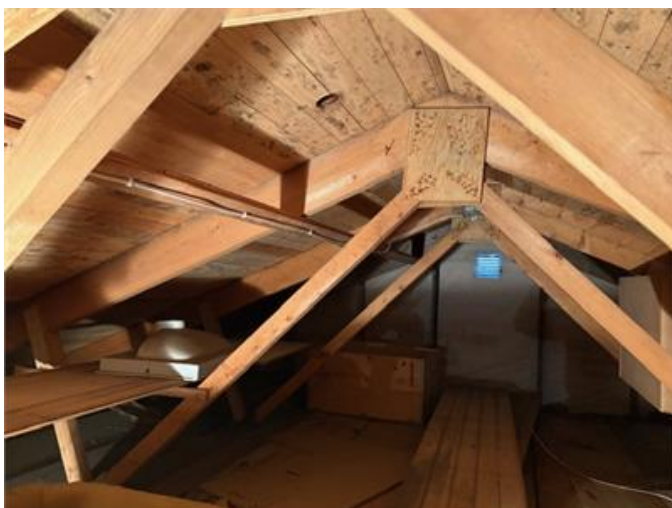
| Besiktningsresultat | | | | | |
|---|---|---|---|---|---|
| Vindar | | X | | | Mikrobiell påväxt förekommer i utrymmena, se kommentar/riskanalys. Bild 3 |

Om det finns brister i tätningen mellan ett kallt och ett varmt utrymme finns det en risk att relativt varm och fuktig luft kommer ut från det varma utrymmet till det angränsande kalla utrymmet och träffar en kall yta och kondenserar. Missfärgning på yttertakskonstruktionen är en indikering på att inneluften har kommit ut i vinden så att ett gynnsamt klimat för en mikrobiell tillväxt har uppstått. Det kan vara en indikering på att ventilationen inomhus är undermålig. Får detta fortgå finns det en risk att man kan få skador på konstruktioner som i en förlängning påverkar byggnaden negativt.

Bilden visar vy av vind (huvudbyggnad).

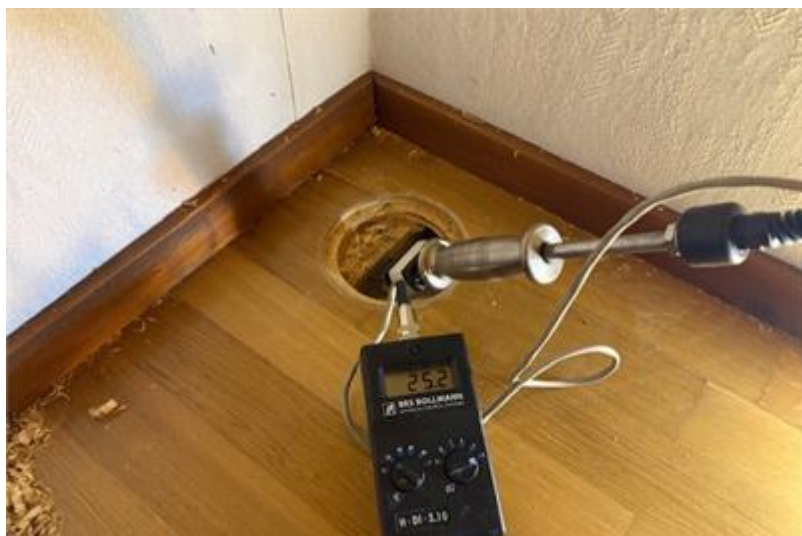
Det kritiska gränsvärdet för mikrobiell tillväxt är ca 17% fuktkvot i trä och för rötskador/svamp ca 28% fuktkvot i trä.

Vid kontroll av konstruktion mättes fuktkvoter stickprovvis i den uppreglade golvkonstruktionen genom ett provhål i golvet i entrén till ca 25% fuktkvot. En avvikande lukt kunde kännas. Sprickor samt mindre puts/färgsläpp förekommer i souterrängkällaren.

Det rekommenderas att denna besiktning kompletteras med en fördjupad undersökning för att utreda orsaken till samt omfattningen av de fuktrelaterade skadorna/bristerna.
