# Besiktningsprotokoll

| Fastighetsbeteckning:<br>Rökglas 14 | |
| Fastighetsadress:<br>Ekholmsvägen 297 | |

| Besiktningsdatum:<br>2025-11-20 | Protokollnummer:<br>69404041 |

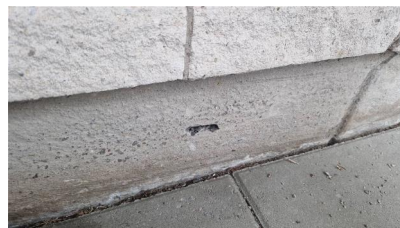
Mindre putssläpp finns i sockel till höger om entrédörr mot framsidan.

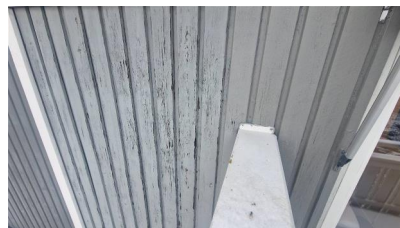
Fasadpanelen är i behov av målning/underhåll, gäller främst framsidan men även baksidan.

Fasadbeklädnad och träkonstruktioner där målningsbehov finns riskerar att få fukt- och rötskador på grund av sämre vattenavvisande förmåga. För att öka livslängden på fasadbeklädnaden rekommenderas målning och underhåll.

Flertalet panelbrädor har större torrsprickor.

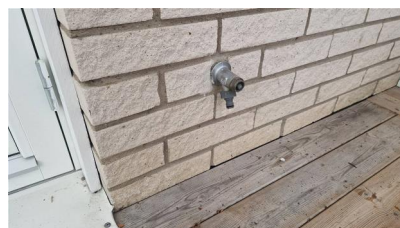
Vattenutkastaren i uterummet är inte frostsäker.

När vattenutkastaren inte är frostsäker ökar risken för att den ska frysa sönder och orsaka vattenskada.

Byt till självdränerande vattenutkastare vilket innebär att den är frostsäker.

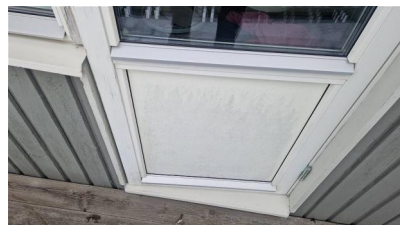
Torrspäckor finns på balkongdörr.

Målning/underhåll rekommenderas.

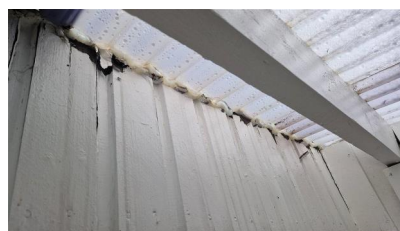
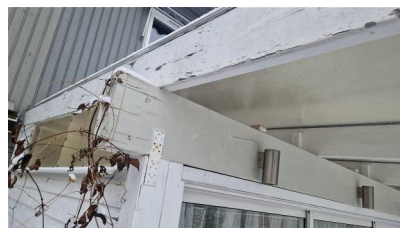
Under den del av uterummet som inte har kanalplast som tak är plasttaket bristfälligt tätat mot fasad.

- Träpanel mot grannen och övriga trädetaljer är i behov av målning/underhåll.
- Bjälke som sticker ut onödigt långt har begynnande ytlig rötskada och färgsläpp.

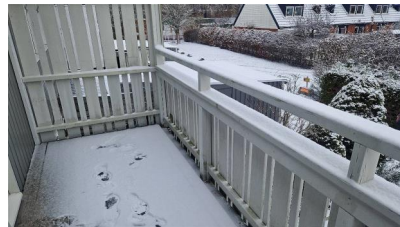
Staket runt balkong är i behov av målning/underhåll. Vissa brädor har mindre rötskador.

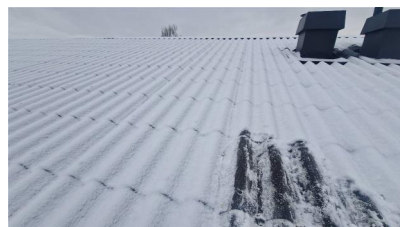
Eternitpannor och plåtdetaljer har enligt vår bedömning en begränsad livslängd.

Eftersom husets taktäckning är äldre har det ett minskat motstånd mot vatteninträngning. Detta i sin tur kan leda till fuktskador på träläkt och vidare ner i underliggande konstruktioner.

Taket är kontrollerat från anliggande stege vid balkong.

Då snö ligger på taket är det svårt att lokalisera eventuella skador.

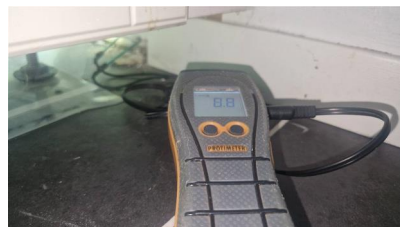
Vid kontroll av konstruktion uppmättes fuktvärden under kritisk nivå för mikrobiell tillväxt.

Grundläggningen består av en betongplatta på mark utan underliggande isolering och med ett flytande golv.

Fuktkvoten uppmättes till 9 %.

Mätningen utfördes genom att jag borrade in 2 st hål i ytterväggssylen under diskbänken från köket. Därefter utfördes en fuktmätning med stift.

Risk för mikrobiell påväxt föreligger om fuktkvoten överstiger 17%.

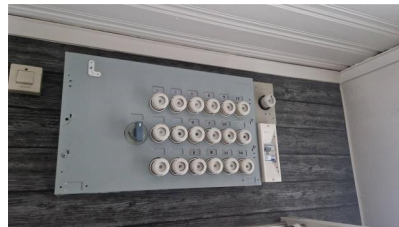
Jordfelsbrytare finns installerad vid elcentralen.

Grupp-schema finns inte.

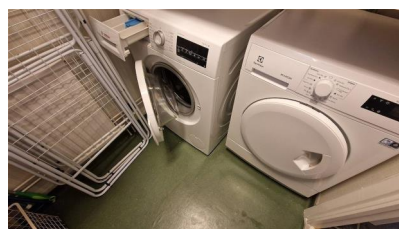
Våtutrymmet har äldre yt-/tätskikt.

Eftersom funktionen, som innebär att ytskiktet/tätskiktet ska vara vattentätt, kan vara nedsatt finns en ökad risk att vatten tränger igenom ytskiktet/tätskiktet med vattenskador i omkringliggande konstruktioner som följd

- Limmad plastmatta finns på betongplattan.

På grund av naturlig fuktpåverkan från mark riskerar plastmattan att släppa från underlaget. Mattan och limmet kan också avge en kemisk lukt som sprids till boendemiljön.

- Golvbrunnen är placerad för nära vägg. Detta försvårar möjligheten att ansluta plastmattan i golvbrunnen.

Fuktindikering i utrymmet gav inga förhöjda fuktindikationer.

Trots ovan noteringar anses inte en renovering nödvändig i närtid. Däremot rekommenderas att en plan finns för när utrymmet kan renoveras.

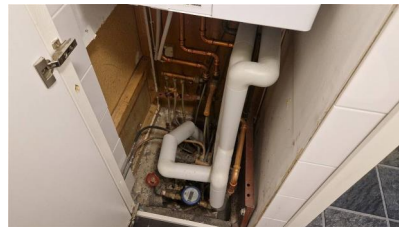
Där kulvert med fjärrvärme kommer in i huset finns en golvbrunn. Detta är bra ur fuktsynpunkt.

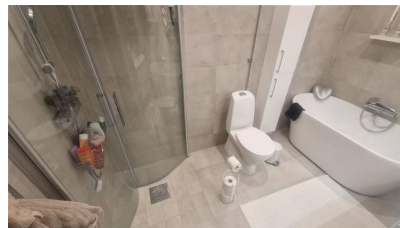
Normala fuktvärden indikerades mot klinker/kakel.

En viss fukt tränger alltid in bakom kakel/klinker via fogarna, detta är helt normalt och innebär inte att tätskiktet/ våtrumsisoleringen under kaklet/klinkern är bristfälligt eller ur funktion.
