# Besiktningsprotokoll

Anticimex Försäkringsbesiktning i samarbete med Fastighetsbyrån

| Fastighetsadress:<br>Lantbruksgatan 10 | |

| Besiktningsdatum:<br>2025-11-18 | Protokollnummer:<br>69402331 |

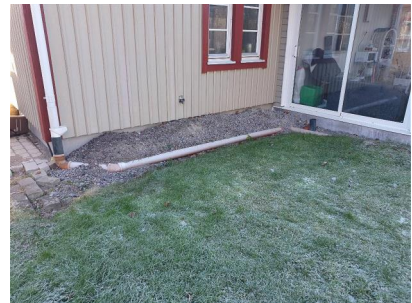
#### Utvändigt / Markförhållanden

Markarbeten kvarstår med bl.a. nedgrävning av rör och kanalisation.

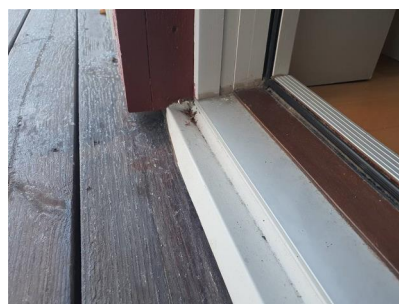
### Utvändigt / Balkong

Tröskelbleck lutar fel.

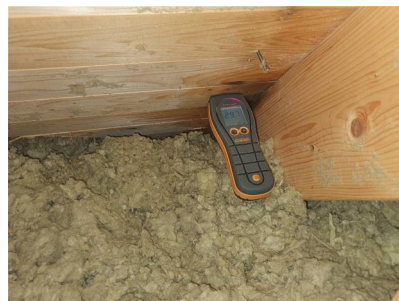
### Utvändigt / Vind

Läckage noteras i område där vinkelrännan är placerad.  
(i samma takstolsfack där radonröret finns)

Vi rekommenderar att kontakt tas med en takläggare för en fördjupad undersökning och åtgärd.

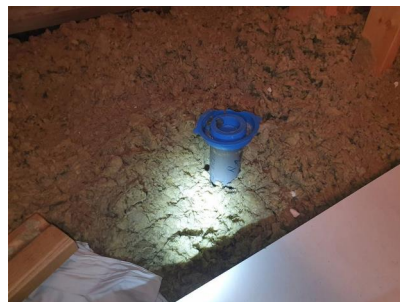
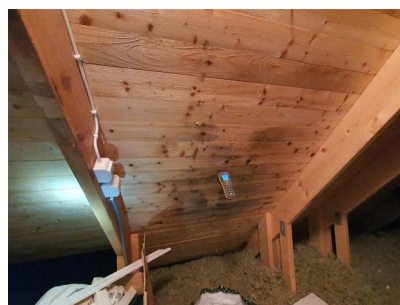
Förberett radonrör avslutas på vind och missfärgningar och förhöjda fuktvärden uppmättes lokalt.

När denna avslutas på vinden finns en risk för läckage vilket kan medföra att varm och fuktig luft strömmar ut i vindsutrymmet med fukt- och luktrelaterade skador som möjlig följd.

Rekommenderar att täta.

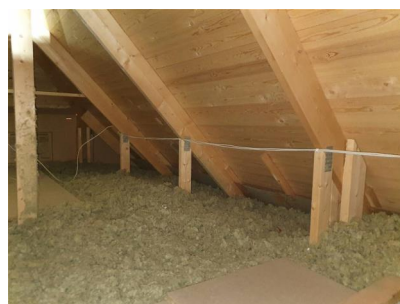
Vid kontroll övriga vinden uppmättes fuktvärden under kritisk fuktnivå för mikrobiell tillväxt och en normal lukt upplevdes.

Fuktkvoten i underlagstak uppmättes till 14 %.

Risk för mikrobiell tillväxt föreligger om fuktkvoten överstiger 17 %.

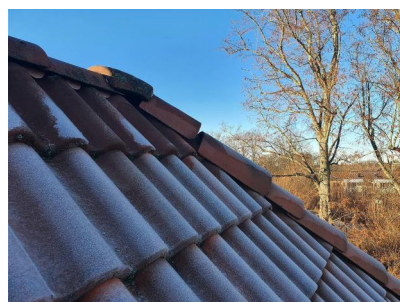
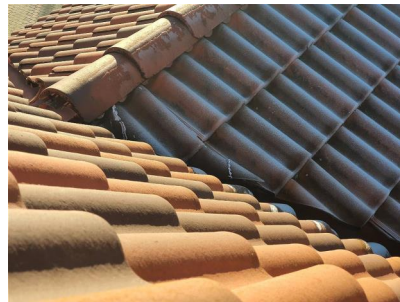
### Utvändigt / Tak

Ett par lagade takpannor ligger ej i sitt rätta läge och ennockpanna har glidit ned.

Risk finns för fuktskador på underliggande konstruktioner.

Kontakt med en takläggare rekommenderas för åtgärd och se även punkt vind gällande läckage.

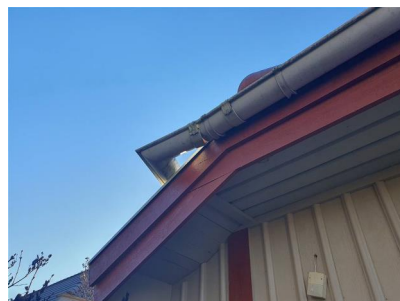
### Utvändigt / Garage utvändigt

Skarv otät på hängränna.

Rekommenderar åtgärd.

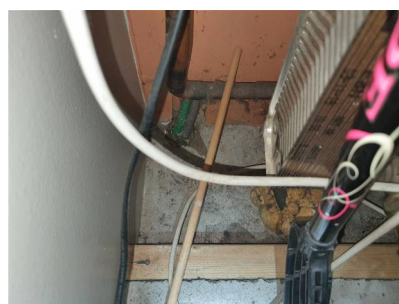
### Entréplan / Groventré/Tvättstuga

Rör genomföring finns i golv och på uppgjuten klack.

Rör genomföringar i golvet medför en ökad risk för att vatten tränger ner i omkringliggande konstruktioner och orsakar fuktskador.

Här kan man med fördel applicera ett tätskikt utmed golv/väggvinkeln och montera ett vattenlarm för en extra säkerhet.

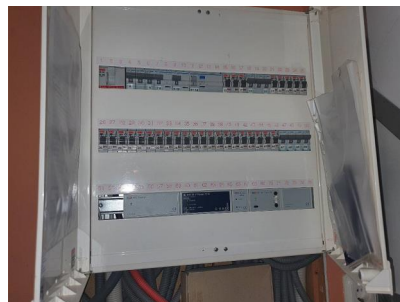
El-centralen har jordfelsbrytare.

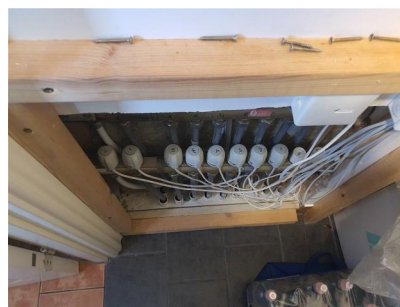
### Entréplan / Skafteri

Golvvärmefördelare saknar vattentät botten.

När det saknas ökar risken för att ett läckage inte upptäcks i tid. Det kan leda till fuktskador i omkringliggande konstruktioner.

Vattenlarm kan med fördel monteras.
