# Besiktningsprotokoll

Anticimex Försäkringsbesiktning i samarbete med Fastighetsbyrån

| Fastighetsadress:<br>Södra Vägen 2a | |

| Besiktningsdatum:<br>2025-11-21 | Protokollnummer:<br>69403792 |

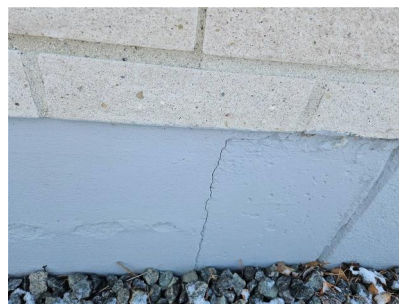
Sprickor finns i sockel.

Dessa bedöms inte ha lett till bakomliggande skador.

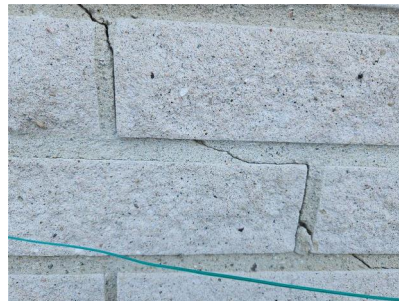
Sprickor finns i kalkstensfasaden.

Dessa bedöms inte ha lett till bakomliggande skador.

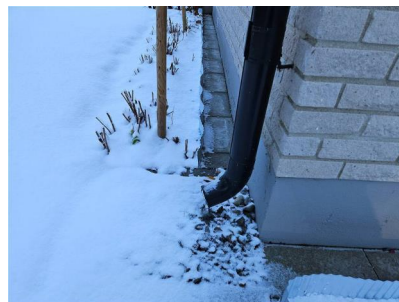
Stuprör är inte anslutet till kommunal dagvattenavledning då det inte är tillåtet överallt i kommunen.

Stuprör som inte är anslutet till markledning kan medföra en ökad fuktbelastning på grundmur/sockel som i sin tur kan leda till fuktrelaterade skador vilket gör det viktigt att leda bort vatten från byggnaden. Enligt ägare finns det grävda stenkistor under stuprören med fall ut ifrån huset. Viktigt att dessa hålls fria från löv, barr med mera för korrekt funktion.

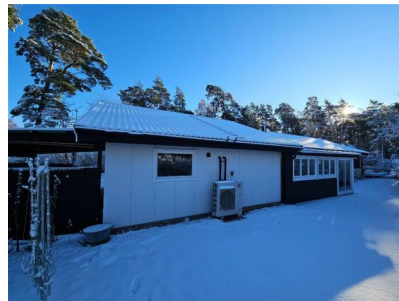
Yttertaket var snötäckt vid besiktningen.

Då yttertaket var snötäckt vid besiktningstillfället kunde inte besiktning av taket genomföras.

Vi rekommenderar en kompletterande besiktning när taket är fritt från snö.

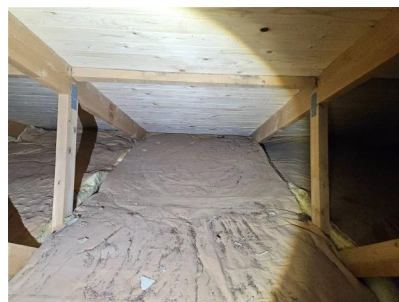
Vindsutrymmet ovan garage/tvättstuga kunde inte besiktas i sin helhet eftersom utvändigt lucka är belägen ovan snötäckt plåttak på carport.

Vid kontroll av vinden från vindslucka i bostad uppmättes fuktvärden under kritisk fuktnivå för mikrobiell tillväxt. Fuktkvoten i underlagstak/takbjälkar i anslutning till garagevind uppmättes till 12 % där risk för mikrobiell påväxt föreligger över 17 %.

Isolering är lagd upp till råspont i ytterkant på något ställe. Vi rekommenderar att någon form av spalt anordnas så råspont ligger fri från isolering för att förhindra risk för uppfuktning vilket eventuellt kan leda till fuktskador i råsponten.

Vi rekommenderar en kompletterande besiktning när utrymmet är åtkomstbart.

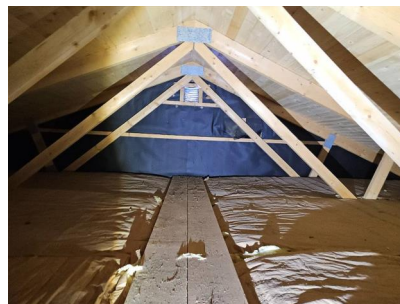
Vid kontroll av vinden uppmättes fuktvärden under kritisk fuktnivå för mikrobiell tillväxt och en normal lukt upplevdes.

Fuktkvoten i underlagstak/takbjälkar uppmättes till 13 % där risk för mikrobiell påväxt föreligger över 17 %.

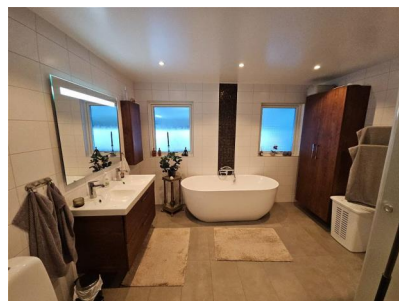
Fönster är olämpligt placerat i närhet till badkar.

Fönstrens placering i våtutrymmet utgör en risk för fuktskador i fönster- och väggkonstruktionen.

För att minska risken för fuktskador på fönster och väggkonstruktion rekommenderas att man skyddar fönstret mot vattenbegjutning.

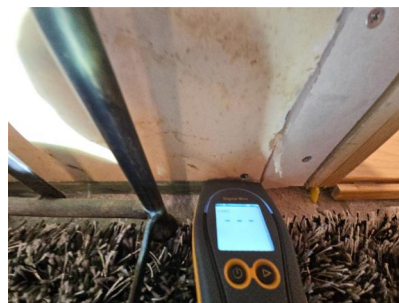
Vid kontroll av träskyddsbehandlade ytterväggsyllar utan underliggande fuktskydd uppmättes fuktvärden under kritisk nivå för mikrobiell tillväxt och normal lukt upplevdes. Fuktkvoten uppmättes till under 8 % i innerväggsyll mot tvättstuga och 10 % i ytterväggsyll där risk för mikrobiell påväxt föreligger över 17 %.

När väggsyllar är behandlade med träskyddsmedel finns det risk att dessa kan ge upphov till lukt om de utsätts för fukt. Denna lukt kan då spridas till bostadsutrymmena.
