**Fastighetsuppgifter**

Knaptorp 3:24

Solhöjdsvägen 3

| Uppdragsnummer | O29994 |

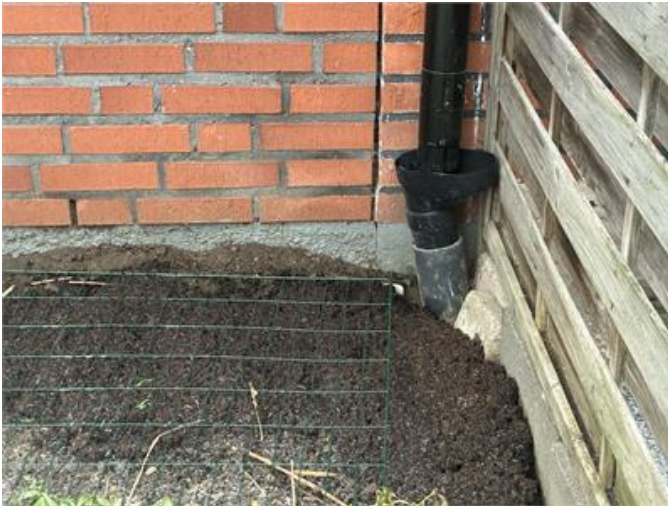
| Besiktningsresultat | | | | | |
|---|---|---|---|---|---|
| Sockel | | X | | | Mark/jord ligger an sockel på några sidor. Se kommentar/riskanalys. Sprickor finns i sockeln på några ställen. |
| Fasad | | X | | | Otätheter finns på några ställen i fasaden bla i skarv i tegelfasad samt otätheter vid underbleckens uppvik på några fönster. Några fönsterbleck har svagt eller inget fall utåt. Se kommentar/riskanalys. |

När rabatter eller jord finns vid/mot sockel finns risk för ökat fukttillskott i sockel/betongplatta med fuktrelaterade skador i ovanliggande träkonstruktioner som följd.

När det finns otätheter i fasaden innebär det risk för att vatten kan tränga in och orsaka fuktrelaterade skador i bakomliggande konstruktion.

Sockel, fasad: Mark/jord ligger an sockel på några sidor. Otätheter finns på några ställen i fasaden bla i skarv i tegelfasad.

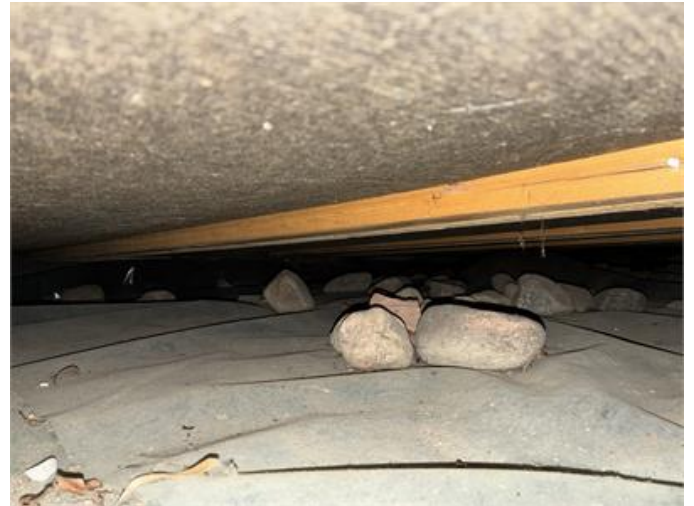
| Besiktningsresultat | | | | | |
|---|---|---|---|---|---|
| Plintgrund (tvätt) | | X | | | Plintgrunder är generellt ansett som riskkonstruktion för fuktskador, då utomhusmiljö råder. Vanligt är även att plintar rör sig och orsakar skevheter i bjälklaget. Fuktvärden under gränsvärden uppmättes. Se vidare bilaga "Kontroll av valda konstruktioner". Se kommentar/riskanalys. |

Golvbjälklaget riskerar på grund av naturlig fuktpåverkan att drabbas av fuktskador. Detta i sin tur kan leda till mikrobiella skador (angrepp av mikroorganismer, rötsvampar etc.) som kan resultera i att mikrobiell lukt sprids till boendemiljön. Vidare är det vanligt att plintar rör sig och orsakar skevheter i bjälklaget, med sneda golv, golvsvikt sprickbildning i ytskikt som påföljd.

Plintgrund: översiktspild.

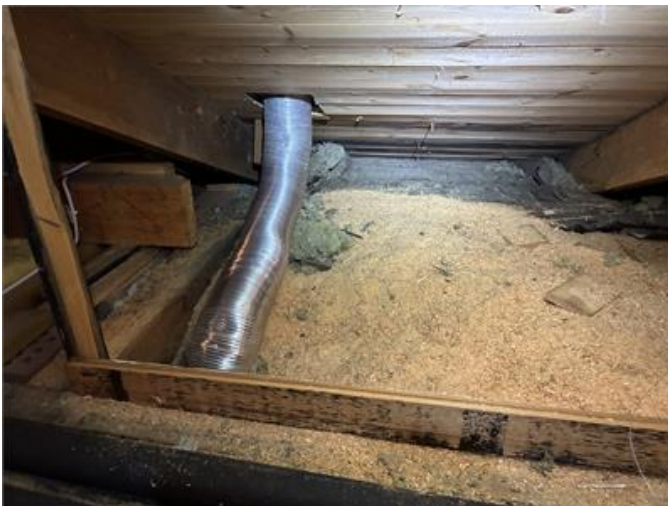
| Besiktningsresultat | | | | | |
|---|---|---|---|---|---|
| Nockvind | | X | | | Imkanal (köksfläktsrör) är ej utförd på brandsäkert sätt (flexrör utan nätmatta). Se kommentar/riskanalys. Mindre missfärgningar finns lokalt på några ställen, torrt vid besiktningsstillfället. Isolering är ej återställt lokalt runt imkanal. |

Imkanal (köksfläktsrör) ska monteras med rör i metall med brandskyddande mineralullsisolering runt röret genom vindsbjälklag och yttertak. Befintlig installation innebär ökad risk vid brand.

Nockvind: Imkanal (föfsfläktör) är ej utförd på brandsäkert sätt (flexrör utan nätmatte). Mindre missfärgningar finns lokalt på några ställen, torrt vid besiktningstillfället. Isolering är ej återställt lokalt runt imkanal.

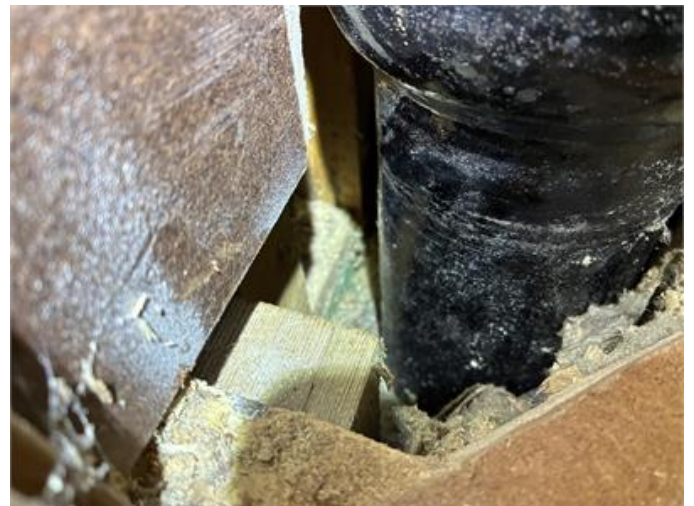
Vidare är det känt att rötskyddsbehandlat virke riskerar att avge en avvikande kemisk lukt.

Bilden visar provhål i golv i förråd. Del av syll är rötskyddsbehandlad.

Rötskyddsbehandlat virke förekommer i konstruktionen, bl.a. del av syll, synlig via provhål i klädkammare.

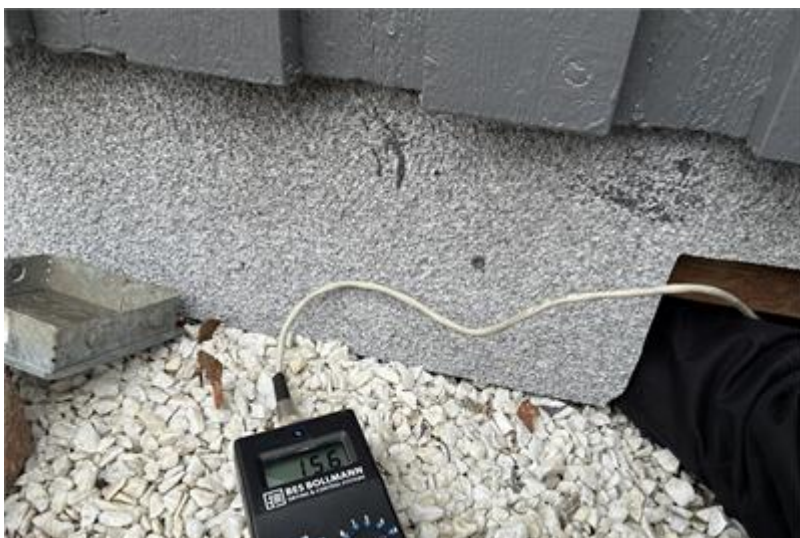
Kontroll av konstruktionen utfördes genom stickprovsmässig fuktmätning i bräda som håller blindbotten. Fuktvärden under gränsvärde för mikrobiell tillväxt uppmättes. Fuktkvoten i uppmättes till 15-16%. Risk för mikrobiell tillväxt föreligger vid en fuktkvot på 17%. Observera att fuktmätning endast är utförd i anslutning till uteluftsventil. Utrymmet är för lågt för att vara krypbart och lucka finns därmed ej.

Golvbjälklaget riskerar på grund av naturlig fuktpåverkan att drabbas av fuktskador. Detta i sin tur kan leda till mikrobiella skador (angrepp av mikroorganismer, rötsvampar etc.) som kan resultera i att mikrobiell lukt sprids till boendemiljön. Vidare är det vanligt att plintar rör sig och orsakar skevheter i bjälklaget, med sneda golv, golvsvikt sprickbildning i ytsikt som påföljd.

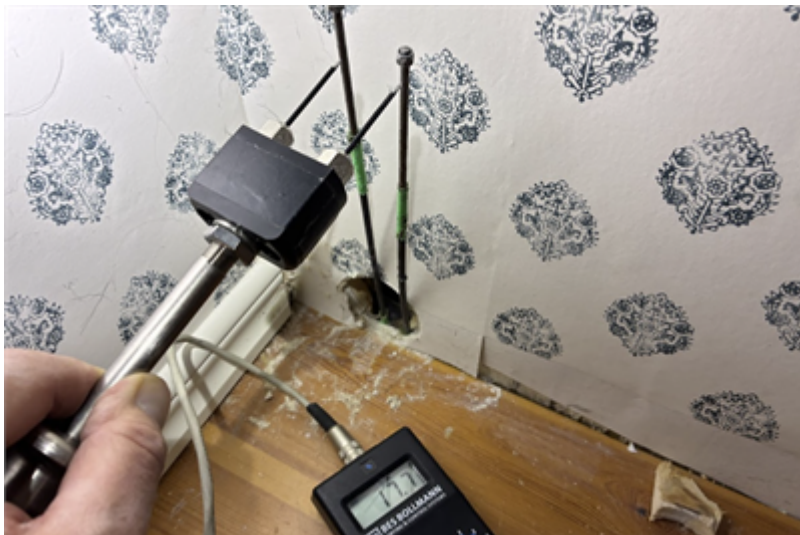
Kontroll av konstruktionen gjordes via stickprovsmässig håltagning bakom sockel i sovrum 2 (nederkant råspontvägg).

Svagt avvikande mikrobiell lukt upplevdes i konstruktionen och fuktvärden över gränsvärde för mikrobiell tillväxt uppmättes, 17-18%

Kontroll gjordes även bakom lucka i golv i klädkammare (innerväggsyll/uppreglad golv).

Fuktkvoten uppmättes här till 10-11% vilket är under gränsvärde. Ingen avvikande lukt i detta provhål.

Betongplatta från byggperioden är generellt ansett som riskkonstruktion för fuktskador då den sannolikt är utförd utan underliggande isolering. Betongplattan utsätts då i regel mer eller mindre för permanent fuktpåverkan från angränsande mark. Konstruktioner och beklädnader med organiska material mot betongplattan bör undvikas, då fuktpåverkan och mikrobiell tillväxt (mögel/bakterier) kan uppstå, vilket kan leda till att avvikande mikrobiella lukter upplevs.

För att utreda orsaken och omfattningen av de noterade bristerna rekommenderas att en fördjupad undersökning utförs, vilket ofta resulterar i ett åtgärdsförslag.
