# Besiktningsprotokoll

Anticimex Försäkringsbesiktning i samarbete med Fastighetsbyrån

| Fastighetsadress:<br>Källstigen 7 | |

| Besiktningsdatum:<br>2025-11-19 | Protokollnummer:<br>69376097 |

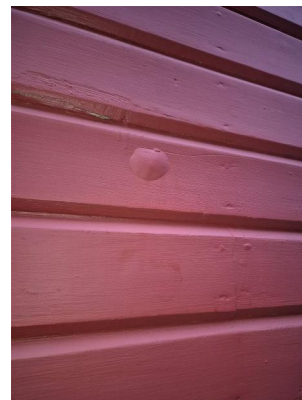
#### Utvändigt / Fasad

Bubblor i fasaden.

Bubblor kan uppstå om färgen inte fäster ordentligt. Det kan leda till flagnings, fuktinträngning och försämrade hållbarhet.

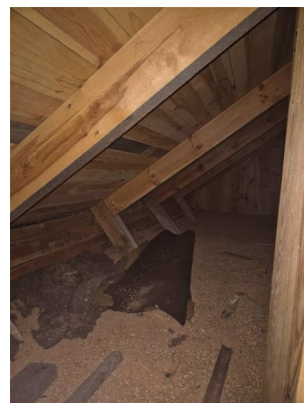
### Utvändigt / Sidovindar

Vid kontroll av vinden uppmättes fuktvärden under kritisk fuktnivå för mikrobiell tillväxt och en normal lukt upplevdes.

Det finns risk för mikrobiell tillväxt om den relativa fuktigheten (RF) i den omgivande luften är över 75 %. I furuvirke motsvarar det en fuktkvot (FK) på 17 %.

Fuktkvoten i underlagstak/takbjälkar uppmättes till 12 %.

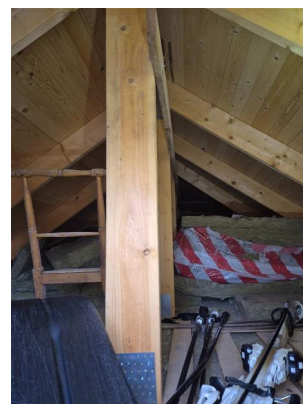
### Utvändigt / Vind utbyggnad

Vid kontroll av vinden uppmättes fuktvärden under kritisk fuktnivå för mikrobiell tillväxt och en normal lukt upplevdes.

Det finns risk för mikrobiell tillväxt om den relativa fuktigheten (RF) i den omgivande luften är över 75 %. I furuvirke motsvarar det en fuktkvot (FK) på 17 %.

Fuktkvoten i underlagstak/takbjälkar uppmättes till 12 %.

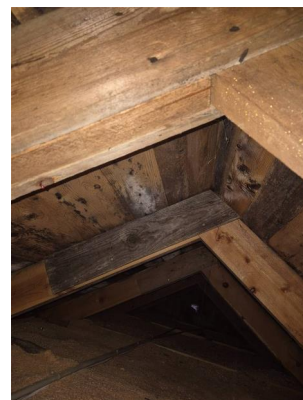
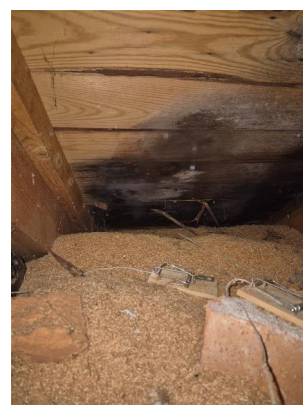
### Utvändigt / Vind

Vid kontroll av vinden har fuktvärden över kritisk fuktnivå för mikrobiell tillväxt uppmätts, samt finns mikrobiell påväxt på underlagstak.

Det finns risk för mikrobiell tillväxt om den relativa fuktigheten (RF) i den omgivande luften är över 75 %. I furuvirke motsvarar det en fuktkvot (FK) på 17 %.

Fuktkvoten i underlagstak/takbjälkar uppmättes till 19 %.

Den upptäckta mikrobiella påväxten på underlagstaket är ett tecken på att vinden har tillförts eller tillförs fukt inifrån bostaden. Observera att besiktning av bostadens ventilationssystem inte har ingått i uppdraget.

För att komma tillrätta med detta kan fukttillförseln inifrån bostaden behöva minskas. Det kan göras genom att ventilationen i bostaden förbättras samt att eventuella otätheter i vindsbjälklaget (tak-/väggvinklar, taklucka med mera) tätas. Läs Anticimex faktablad om uppvärmda vindsutrymmen för tips och råd.

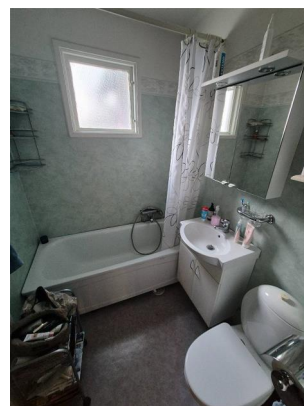
### Entréplan / Badrum

- Våtutrymmet har äldre yt-/tätskikt.
- Rör genomföring finns i golv.
- Fönster är olämpligt placerat.

Eftersom funktionen, som innebär att ytskiktet/tätskiktet ska vara vattentätt, kan vara nedsatt finns en ökad risk att vatten tränger igenom ytskiktet/tätskiktet med vattenskador i omkringliggande konstruktioner som följd.

-----  
Fuktindikering i utrymmet gav inga förhöjda fuktindikationer

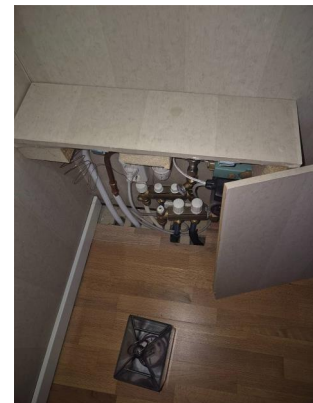
### Entréplan / Matsal

Rörslits saknar vattentät botten.

En rörslits ska ha en vattentät botten och vara försedd med skvallerrör. När det saknas ökar risken för att ett läckage inte upptäcks i tid. Det kan leda till fuktskador i omkringliggande konstruktioner.

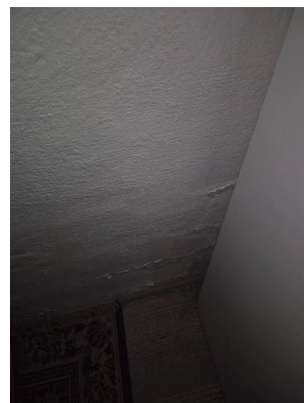
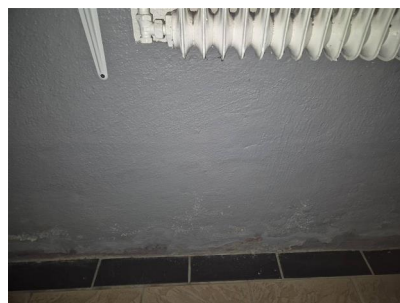
### Källarplan / Allmänt

Mindre färg och putssläpp förekommer.

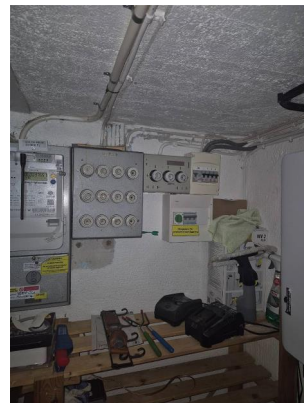
### Källarplan / Förråd 1

El-centralen har jordfelsbrytare.

Jordfelsbrytare finns installerad vid elcentralen.

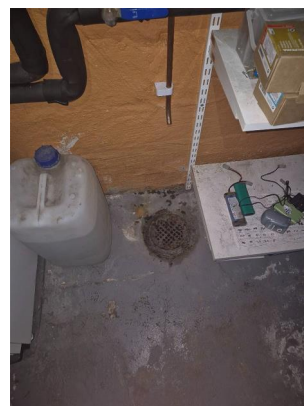
### Källarplan / Pannrum

Gjutjärnsbrunnen är rostangripen.

Denna rekommenderas att bytas ut vid en framtida renovering av utrymmet.

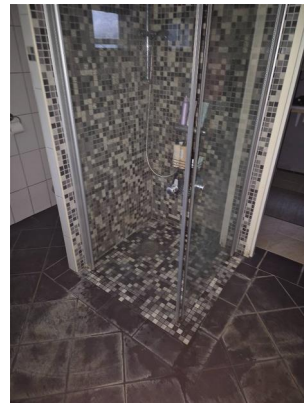
### Källarplan / Badrum

Klinker har släppt från underlaget ("Bom").

Felet som uppstått är att vidhäftningen mellan klinker och underlag har upphört. Sk "bom/ bomljud".

Normala fuktvärden indikerades mot klinker/kakel.

Fuktindikering mot kakel och klinker som regelbundet vattenbegjuts är svårt att utföra då även det underliggande fästmassan kan ge utslag på instrumentet utan att skada föreligger. Fuktindikering har dock utförts i delar av utrymmet som ej vattenbegjuts samt i angränsande rum/konstruktioner, utan avvikelser.
