**Fastighetsuppgifter**

Långpannan 7

Ängsborgsvägen 14

| Uppdragsnummer | A35034 |

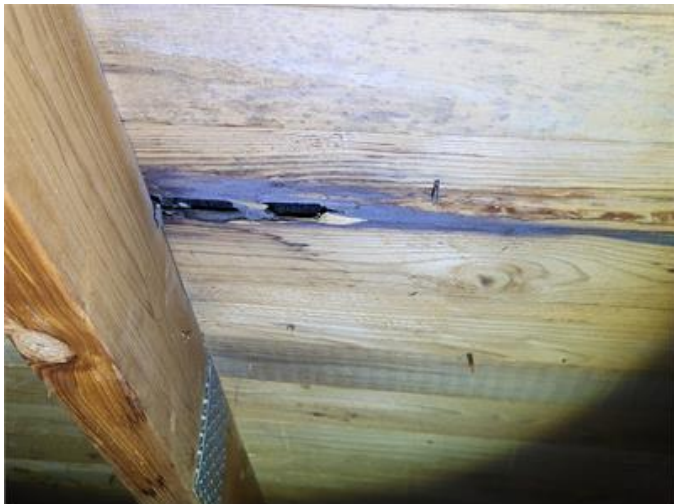
| Besiktningsresultat | | | | | |
|---|---|---|---|---|---|
| | | X | | | Mindre skada i råspont noterades lokalt. Detta bedöms vara äldre, sedan innan takomläggning. Se även bild sid 5. |

Vind:  
Mindre skada i råspont noterades lokalt.

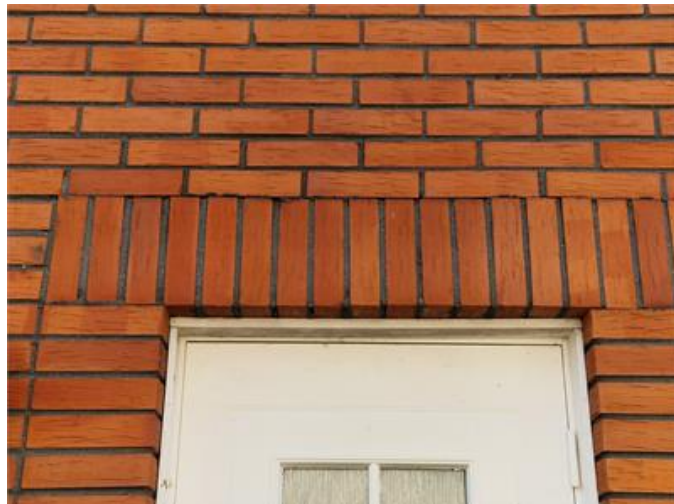
| Besiktningresultat | | | | | |
|---|---|---|---|---|---|
| Fasad och Sockel | | X | | | - Fog saknas delvis i tegelfasad ovan sidodörr. Se även bild sid 5.<br>- Färgsläpp förekommer på sockel.<br>- Vegetation förekommer invid husgrund. |

Fasad:  
Fog saknas delvis i tegelfasad ovan sidodörr.

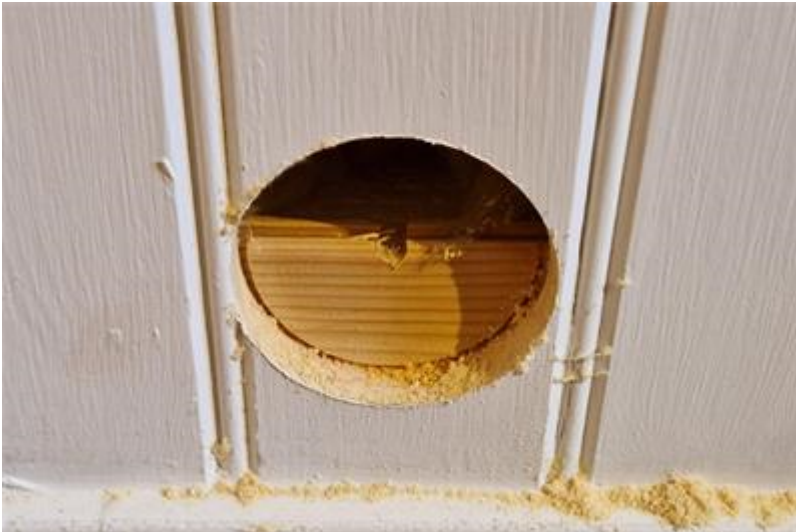
Det förekommer utreklade väggar innanför motfyllda yttreväggar, vilket betecknas som en riskkonstruktion med avseende på fukt- och mikrobiella skador. För att säkert fastställa väggkonstruktionernas kondition och utförande krävs alltid en fortsatt teknisk undersökning. Se även info på protokollets näst sista sida Pos. 7.

| Konstruktionsdel | Utreglad vägg |
| Konstruktionsuppbyggnad | Betong/lättbetong, träreglar och isolering, träpanel |

Det kritiska gränsvärdet för mikrobiell tillväxt brukar anges till ca 15-17% fuktkvot (FK).

FK i aktuell väggkonstruktion uppmättes till 8% i liggande träregel och ingen avvikande lukt upplevdes i konstruktionen.

Notera att stickprovsmässig undersökning är utförd samt att mätvärden normalt sett varierar över årstiderna varför dessa i sig inte kan beskriva omfattningen av en problematik eller garantera frånvaro av sådan. För att säkert fastställa konstruktionens kondition och fuktstatus måste en mer omfattande undersökning utföras.
