**Fastighetsuppgifter**

Fastighetsbeteckning  
Ytterselö-Valla 8:7  
Adress  
Hemmansvägen 4  
64596 Stallarholmen

**Besiktningssuppgifter**

Uppdragsnummer A35030  
Besiktningdatum 2025-11-24  
Besiktningföretag OBM Byggnadsmiljö AB  
Besiktningförrättare Mattias Forsberg  
Närvarande Mäklare  
Giltig till och med 2026-11-24

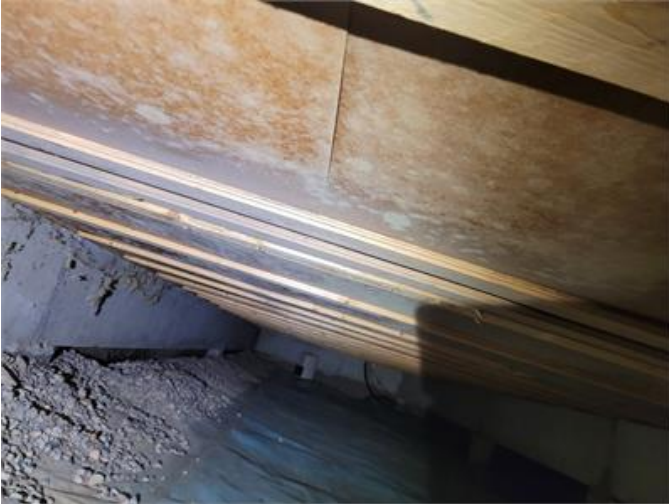
En krypgrund är en riskkonstruktion med avseende på fukt- och mikrobiella skador. Skador har noterats och skadornas omfattning bör därför fastställas och åtgärdas. Se även info sista sidan. Pos. 10.

Mikrobiell påväxt på blindbotten
