# Besiktningsprotokoll

| Fastighetsbeteckning:<br>Önnemo 20 | |
| Fastighetsadress:<br>Norrahammarsvägen 39 | |

| Besiktningsdatum:<br>2025-11-21 | Protokollnummer:<br>69391095 |

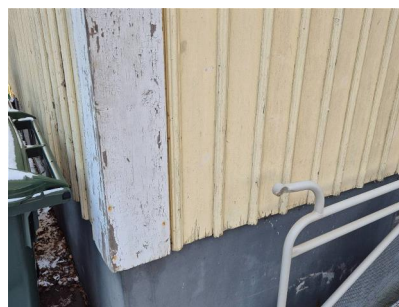
Fasadpanelen är i behov av målning/underhåll.

Fasadbeklädnad och träkonstruktioner där målningsbehov finns riskerar att få fukt- och rötskador på grund av sämre vattenavvisande förmåga. För att öka livslängden på fasadbeklädnaden rekommenderas målning och underhåll.

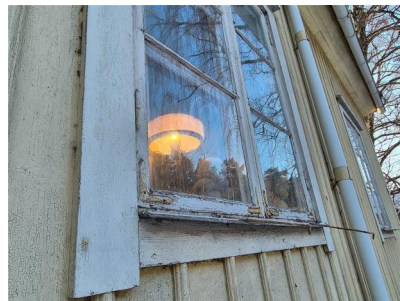
Fönster är i behov av målning/underhåll.

Fönsterbågar och fönsterkarmar där målningsbehov finns riskerar att få fukt- och rötskador på grund av sämre vattenavvisande förmåga. För att öka livslängden på fönster rekommenderas målning och underhåll.

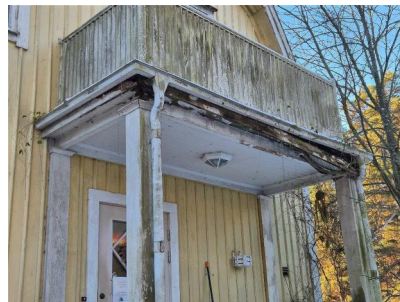
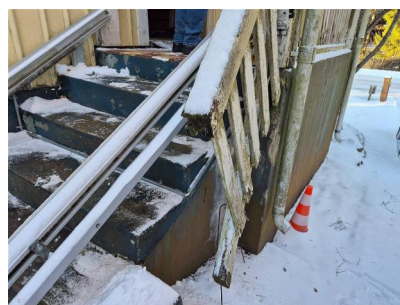
Rötskador finns i balkongkonstruktion.

Samt skador på trappan/betongkonstruktion.

Golvet är inte kontrollerat på balkong då det låg snö där vid besiktningen.

Vi rekommenderar en fördjupad undersökning av hela entré-/balkongkonstruktionen för att bedöma orsak, omfattning och åtgärder av skador.

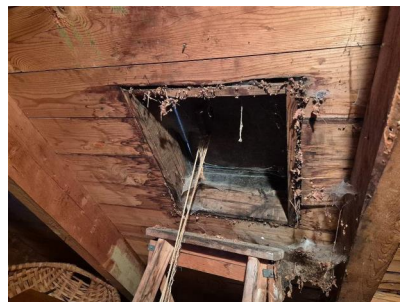
Vid kontroll av vinden uppmättes fuktvärden över kritisk fuktnivå för mikrobiell tillväxt.

Missfärgningar och förhöjda fuktvärden finns bland annat runt vindsluckan och underlagstaket ovanför fuktfläckarna som syns i kökets tak.

Fuktkvoten i missfärgningar uppmättes till 19 %. Riskgränsen är över 17%. Vi rekommenderar en fördjupad undersökning av alla missfärgningar för att bedöma orsak och omfattning.

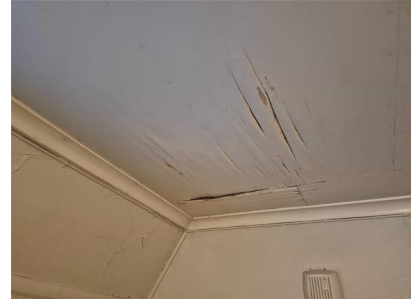
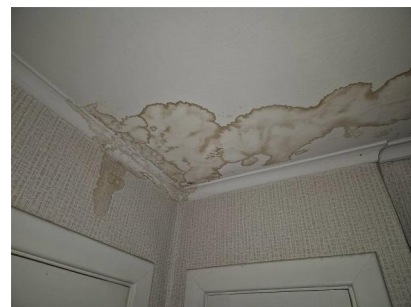
Taket har fuktskador.

De synliga fuktfläckarna tyder på att vatten har runnit in på grund av otätheter. Förhöjda fuktvärden finns i taket. Missfärgningar finns även i sovrummet bredvid. Fuktfläckar finns på vinden ovanför. Fuktkvoten var upp till 20% i taket. Riskgränsen är över 17%  
Vi rekommenderar en fördjupad undersökning av dessa fläckar, för att bedöma orsak och omfattning.

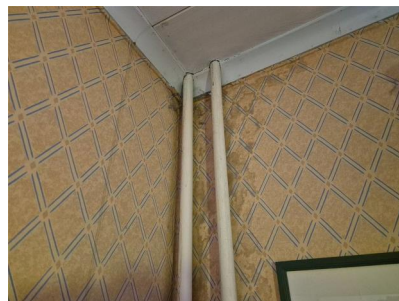
Torra missfärgningar förekommer.

Håll under uppsikt så det inte blir sämre.

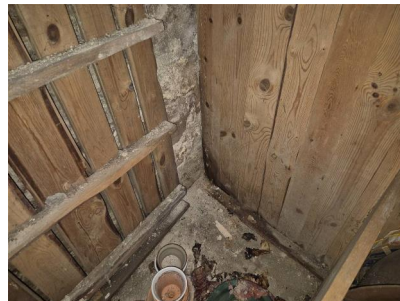
Källaren har flera rum som har golv av trä eller väggar av trä.

Dessa riskerar att drabbas av fuktskador på grund av naturlig fuktpåverkan från mark om bakomliggande fuktskydd har brister. Fuktvandring kan ske från marken genom betongen till organiskt material genom så kallad kapillärsugning och diffusion, vilket kan leda till skador med lukt av mikrobiell karaktär.

Vid fuktkontroll av träkonstruktion uppmättes fuktvärden över kritisk nivå för mikrobiell tillväxt samt att missfärgningar/skadat trä finns. Fuktkvoten var upp till 25 % i vissa trädetaljer. Riskgränsen är över 17%.

Alla dessa träkonstruktioner behöver skyddas mot markfukt eller ersättas mot fukttåligt material, annars risk för mer lukt.

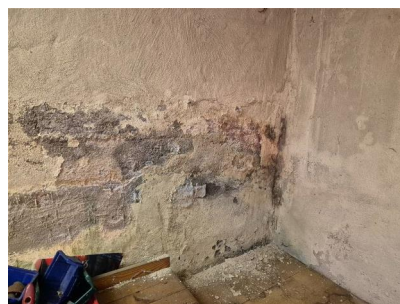
Utvändigt fuktskydd är äldre än 20 år.

Eftersom källarens utvändiga fuktskydd (dagvattenssystem, dräneringssystem samt källarytterväggarnas utvändiga fuktskydd) är äldre än 20 år, vilket betraktas som dessa delars genomsnittliga tekniska livslängd, så kan systemet ha nedsatt funktion. Detta ökar risken för invändiga fuktskador i källaren. Missfärgningar och puts som släpper förekommer.
