**Fastighetsuppgifter**

Nattbrisen 32

Kantorsgränd 25

Byggnadsbeskrivning  
2-plans mellanliggande radhus

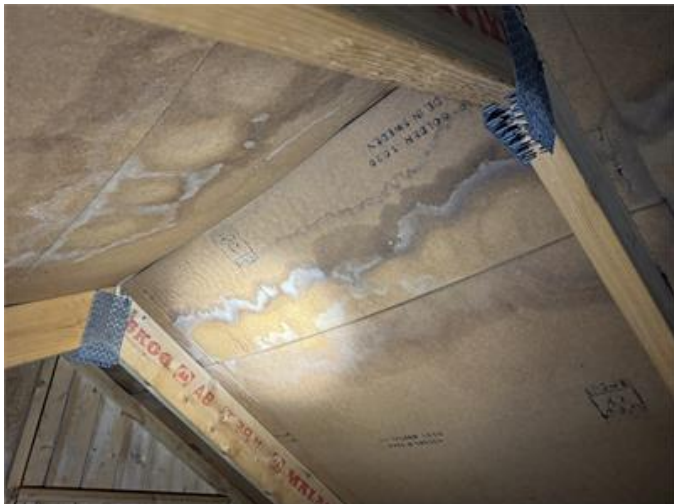
| Besiktningsresultat | | | | | |
|---|---|---|---|---|---|
| Vind | | X | | | Fuktfläckar förekommer på underlagstak av board och på insida taklucka, vilket är relativt normalt för konstruktionstypen. Takets insida bör regelbundet kontrolleras. |

Bild visar fuktfläckar mot underlagstaket.
