**Fastighetsuppgifter**

Fastighetsbeteckning  
Holkastorp 3:4  
Adress  
Holkastorp Grönadal 1  
36335 Tolg

Uppdragsnummer G36017  
Besiktningsdatum 2025-11-20  
Besiktningsföretag OBM Kronoberg AB  
Besiktningsförrättare Pauline Petersson 0733-265768  
Närvarande Fastighetsägaren  
Giltig till och med 2026-11-20

## Byggnadsinformation

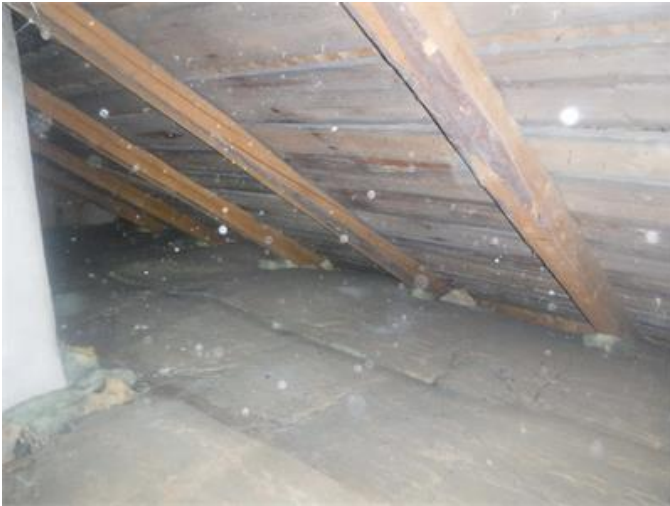
| Besiktningsresultat | | | | | |
|---|---|---|---|---|---|
| Nockvind och en sidovind - ursprunglig byggnad | X | | | | |

Nockvind/ursprunglig byggnad: Inga noterade avvikelser

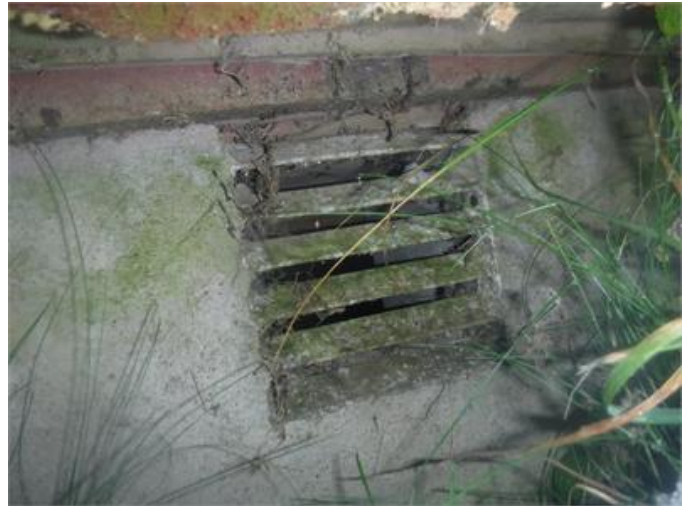
| Besiktningsresultat | | | | | |
|---|---|---|---|---|---|
| Torpargrund/Plintgrund | | | X | | Den ursprungliga byggnaden är uppbyggd på en torpargrund med en stengrund och tillbyggnaden (uterummet) är uppbyggd på en plintgrund, se vidare under kommentarer och riskanalys på sida 4. |
| | | | | X | Det saknas inspektionslucka till torpargrunden och plintgrunden har lågt utrymme mellan mark och bottenbjälklag. Utrymmerna gick inte att besiktiga i sin helhet. |

Stickprovskontroll av torpargrunden gjordes utvändigt genom grundmursventil. Se i bilagan på sida 6.

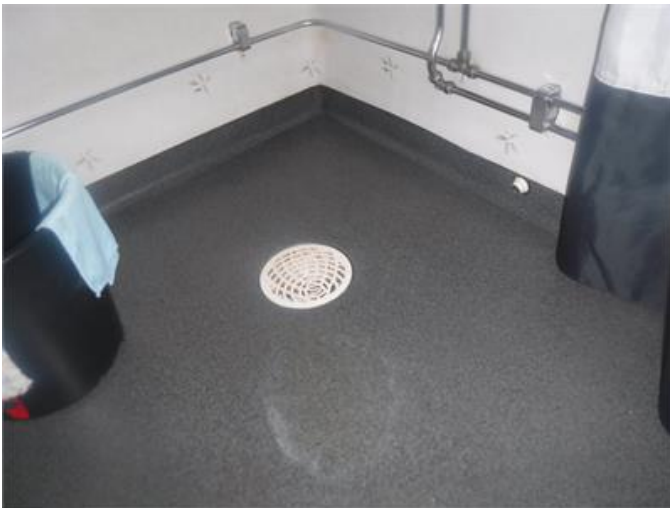
| Besiktningsresultat | | | | | |
|---|---|---|---|---|---|
| | | | | | Det finns en rörgenomföring i väggen i duschen som varit spillrör för en äldre varmvattenberedare. Otätheter noterades runt rörgenomföringen, risk finns att fukt tränger in till bakomliggande konstruktioner. Vid fuktindikeringar som utfördes i rummet indikerades ingen förhöjd fukt med indikation om fuktskada. |

Dusch/Wc: Det finns en rörgenomföring i väggen i duschen som varit spillrör för en äldre varmvattenberedare. Otätheter noterades runt rörgenomföringen, risk finns att fukt tränger in till bakomliggande konstruktioner. Vid fuktindikeringar som utfördes i rummet indikerades ingen förhöjd fukt med indikation om fuktskada.

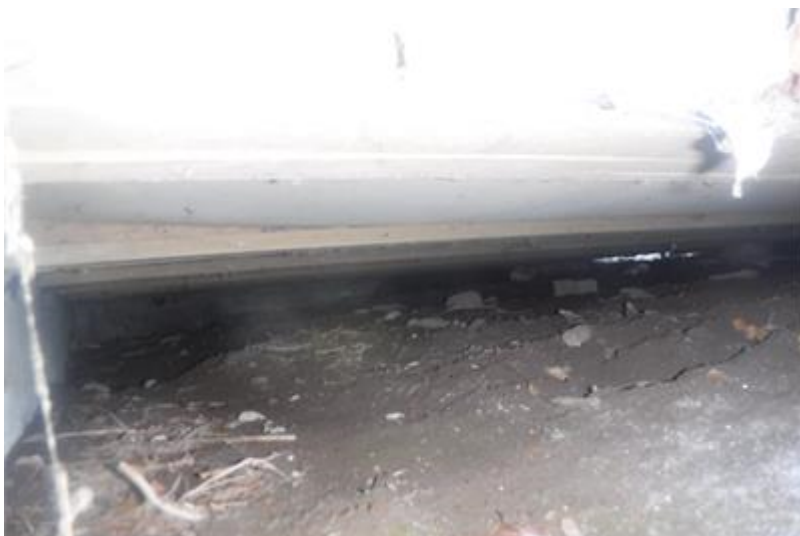
Kontrollerna har utförts utvändigt genom grundmursventil (se bild på sida 5) och under plintgrunden (bild i bilgan). Kontroll av konstruktion visade fuktkvoter på ca 20% i bottenbjälklagen. Det kritiska gränsvärdet för mikrobiell tillväxt brukar anges till ca 16-17% fuktkvot (FK).

Fuktkvoten i ouppvärmda och utomhusventilerade grunder växlar med årstiderna. I normalfallet är fuktbelastningen mot grunderna som högst under sommartid (juni-augusti) för att sjunka under vinterhalvåret.

Notera att stickprovsmässig undersökning är utförd samt att mätvärden normalt sett kan variera över årstiderna. För att säkert fastställa konstruktionens kondition och fuktstatus måste en mer omfattande undersökning utföras. Se även text om riskkonstruktionerna under kommentarer och riskanalys på sida 4 i protokollet.
