**Fastighetsuppgifter**

Noret 37:13

Brittåsvägen 3

| Uppdragsnummer | WA7440 |

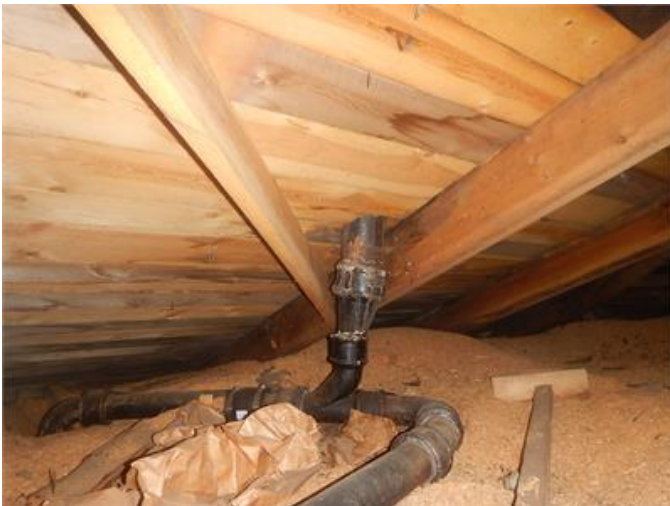
| Besiktningsresultat | | | | | |
|---|---|---|---|---|---|
| Vind | | X | | | -Mikrobiell påväxt förekommer på underlagstakets undersida, se kommentar/riskanalys.<br>-Rinnmärken noteras på murstock (inga förhöjda fuktindikationer uppmättes), se även punkten tak ang. skorstensbeslag.<br>-Fuktfläckar noteras på underlagstak (inga förhöjda fuktvärden uppmättes). |

Fuktfläck på underlagstak vind.

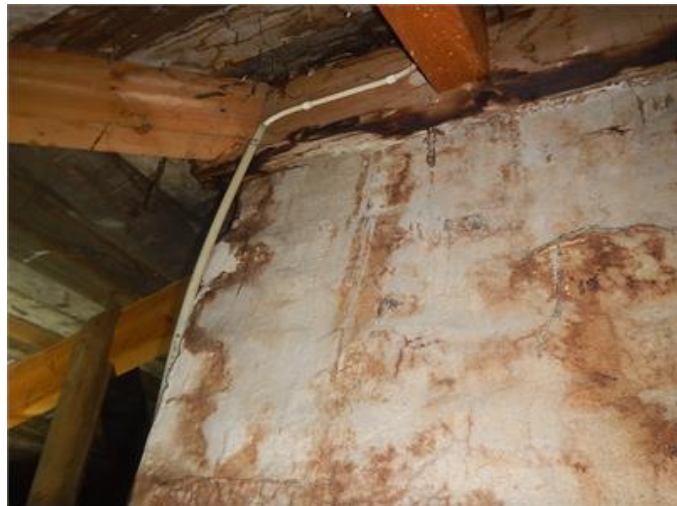
Rinnmärken på murstock vind.

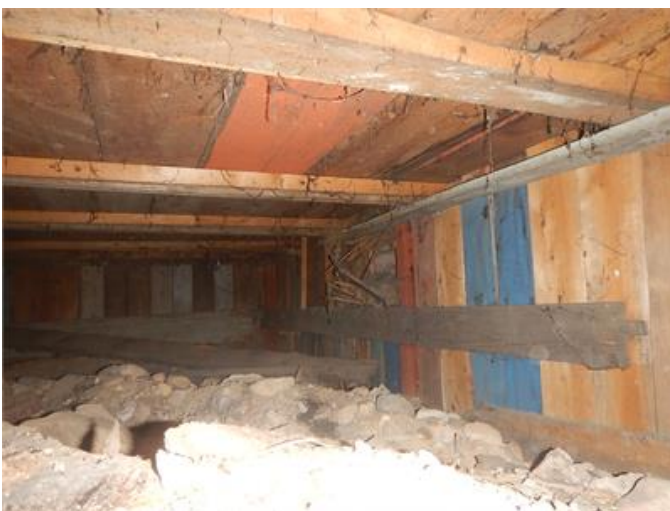
- En torpargrund är en riskkonstruktion med avseende på fukt- och mikrobiella skador.
- I grunden noteras bla. Följande:
- Rikligt med organiskt material på markytan och formvirke som finns kvar efter gjutning av grundmurar.
- Avloppsrör är något rostpåverkat.
- Åtgärder bör därför övervägas i utrymmet.
- För att säkert fastställa grundens funktion och golvbjälklagets kondition krävs alltid en fortsatt teknisk undersökning, se även info på protokollets sista sida Pos. 10.
- Konstruktionskontroll är utförd, se bilaga.

Formvirke på grundmurar i torpargrund.

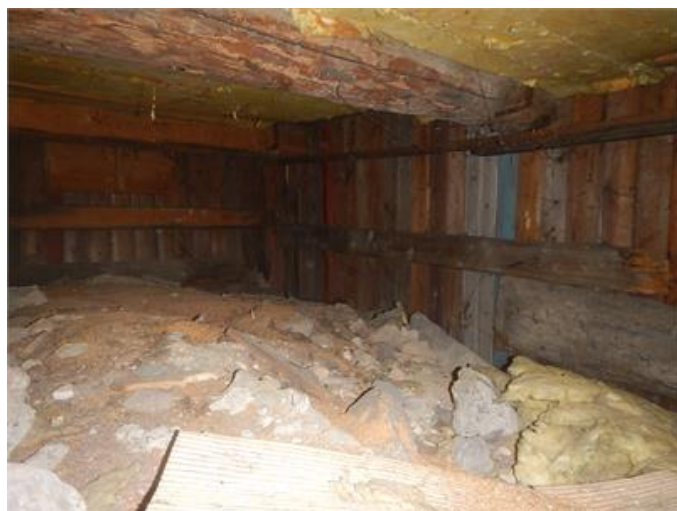
| Besiktningsresultat | | | | | |
|---|---|---|---|---|---|
| Matkällare | | X | | | -Organiskt material bör rensas ut från utrymmet.<br>-Sprickbildning förekommer i väggar och rostangrepp noteras på balkar, hålls under uppsikt för eventuella förändringar och framtida åtgärder. |

Organiskt material på markytan torpargrund.

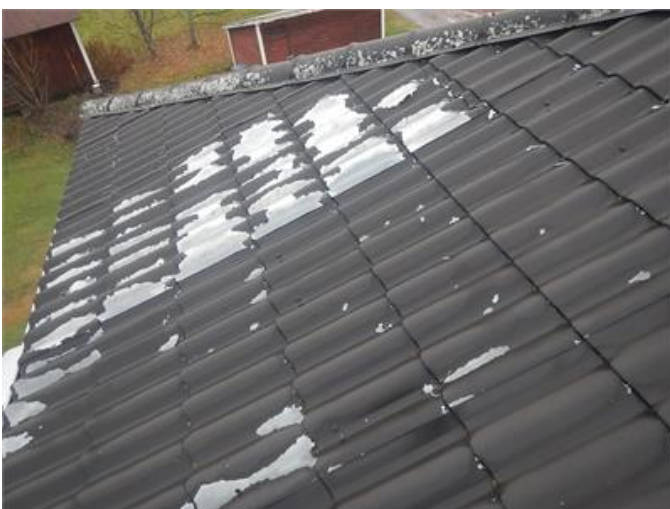
Färgsläpp på takplåtar.

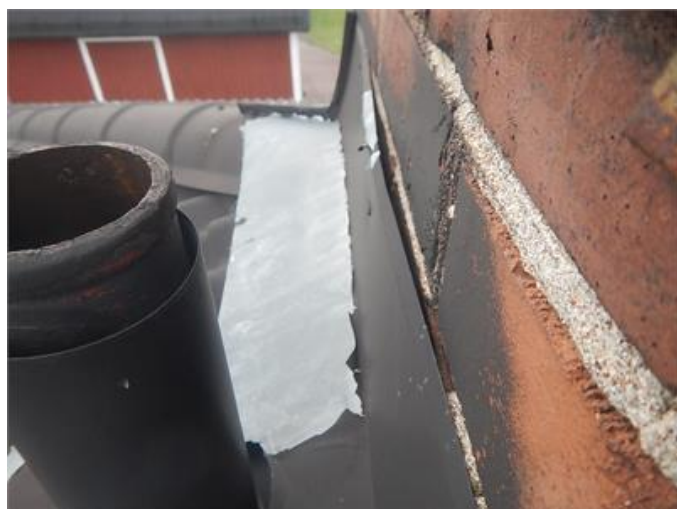
Otätthet mellan murstock och skorstensbeslag.
