# Besiktningsprotokoll

Kompletterande besiktning  
Anticimex Försäkringsbesiktning i samarbete med Fastighetsbyrån

| Fastighetsadress:<br>Enbärsvägen 19 | |

| Besiktningsdatum:<br>2025-11-10 | Protokollnummer:<br>69377443 |

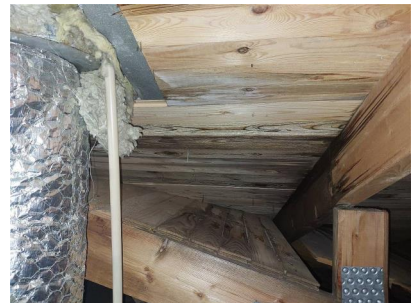
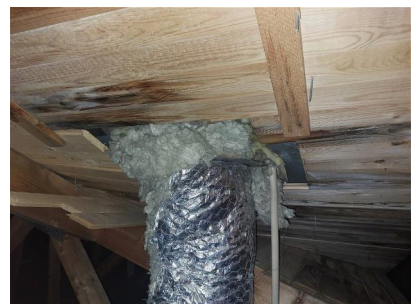
- Fuktvärden över kritisk fuktnivå och mikrobiell lukt.

Fuktvärden över kritisk fuktnivå för mikrobiell tillväxt uppmättes.  
Fuktkvoten uppmättes till 25%.

Runt rörgenomföring på bild uppmättes förhöjd fuktighet.

Vi rekommenderar en fördjupad undersökning för att bedöma orsak och omfattning.

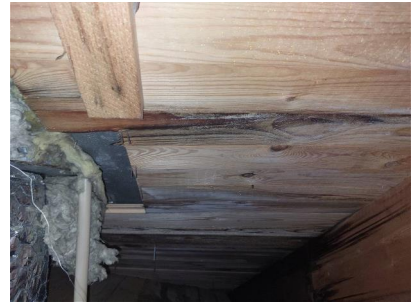
- Underlagstaket har fuktfläckar.

Fuktfläckar kan bero på olika saker, och kan vara ett tecken på en tidigare eller ett pågående läckage.

Vi rekommenderar en fördjupad undersökning för att bedöma orsak och omfattning.
