# Besiktningsprotokoll

Anticimex Försäkringsbesiktning i samarbete med Fastighetsbyrån

| Fastighetsadress:<br>Gavelstigen 163 | |

| Besiktningsdatum:<br>2025-11-24 | Protokollnummer:<br>69361244 |

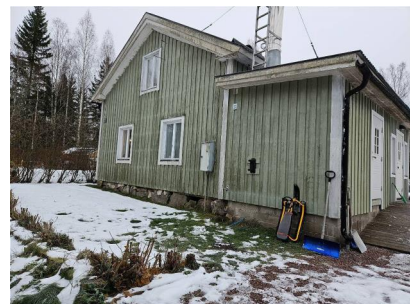
#### Utvändigt / Fasad

Fasadpanelen är i behov av målning/underhåll.

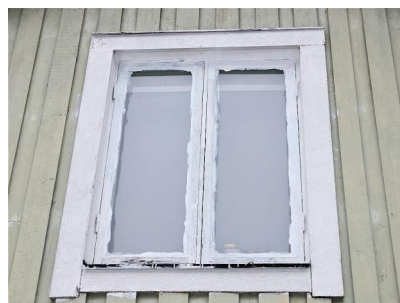
### Utvändigt / Fönster

De äldre fönsterna är i behov av målning/underhåll.

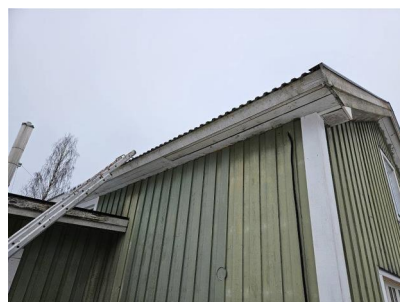
Hängränna saknas.

När hängrännor saknas utsätts fasad och grund för ökad fuktbelastning, vilket i sin tur kan leda till fuktskador i bakomliggande konstruktioner.

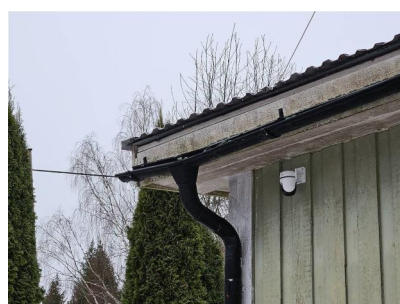
Hängränna är knäckt.

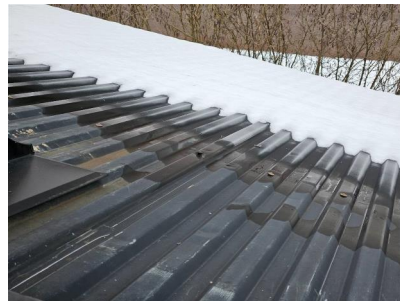
Yttertaket är äldre och infästningarna består av s.k "klockspikar" vilka driver ut då plåten rör på sig efter värme/kyla. På taket noterades också otätheter dels vid infästning för rökröret samt vid anslutning mot husvägg. Tänk också på att delar av taket lutar för lite aktuell taktäckning.

Ovanstående påpekanden innebär en ökad risk för fuktskador på underliggande konstruktioner.

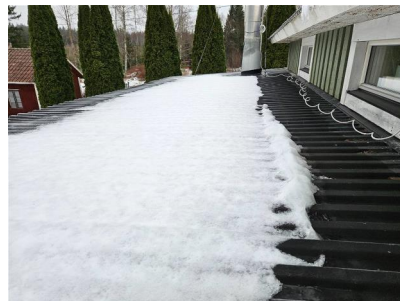
Stora delar av takytorna var täckta med snö och gick därför inte att besikta.

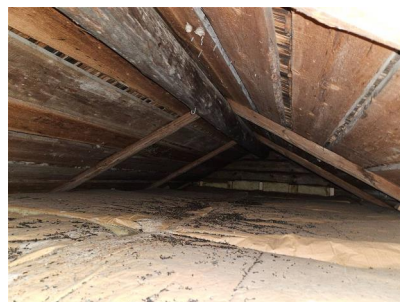
Vid kontroll av vinden uppmättes fuktvärden under kritisk fuktnivå för mikrobiell tillväxt och en normal lukt upplevdes. Fuktkvoten i underlagstak/takbjälkar uppmättes till 8 %.

Vinden är besiktad från området kring mustocken med hjälp av kamera då landgång saknas och utrymmet är för trångt.

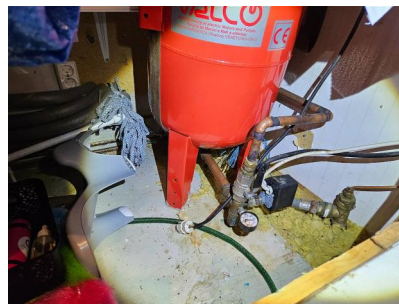
Tätskikt är felmonterat i golvbrunnen. (Sticker fram under klämringen).

När tätskikt är felmonterat i golvbrunnen innebär det risk för fuktskador. Vatten kan tränga ner i omkringliggande konstruktioner med fuktrelaterade skador som följd.

Hydrofor är placerad i ett utrymme under trappen. Här saknas tätskikt och golvbrunn.

I händelse av läckage finns en ökad risk för fuktskador.

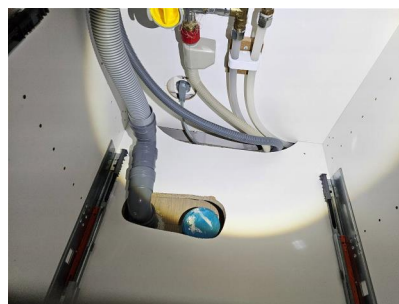
För att tidigare upptäcka eventuella läckage bör fuktskydd monteras i diskbänkskåpet.

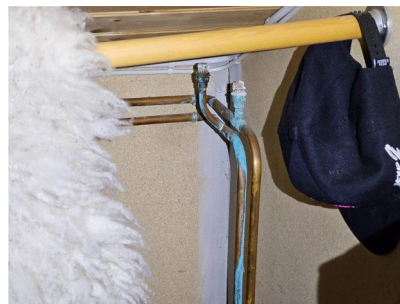
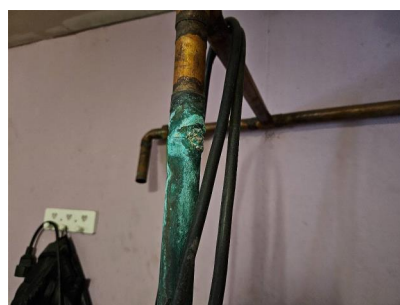
Det förekommer lutande golv i huset.

Det förekommer ärgade värmeledningar i huset. Vid besiktningstillfället fanns inga tecken på skador.

Håll under uppsikt och åtgärda vid behov.
