# Besiktningsprotokoll

Anticimex Försäkringsbesiktning i samarbete med Fastighetsbyrån

| Fastighetsadress:<br>Täppgatan 8 | |

| Besiktningsdatum:<br>2025-11-24 | Protokollnummer:<br>69406865 |

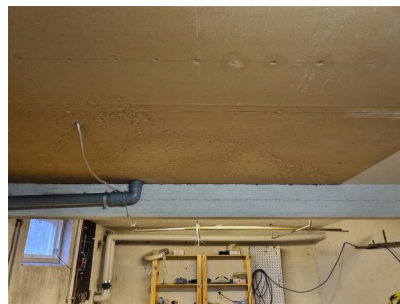
Fläckar noterades i tak. Torrt vid besiktning.
