# Besiktningsprotokoll

Anticimex Försäkringsbesiktning i samarbete med Fastighetsbyrån

| Fastighetsadress:<br>Boxergränd 47 | |

| Besiktningsdatum:<br>2025-11-21 | Protokollnummer:<br>69390545 |

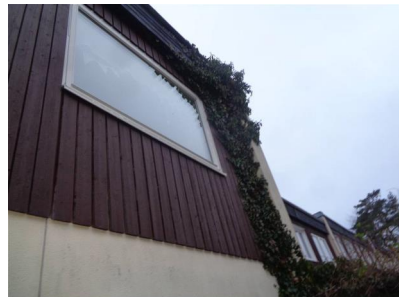
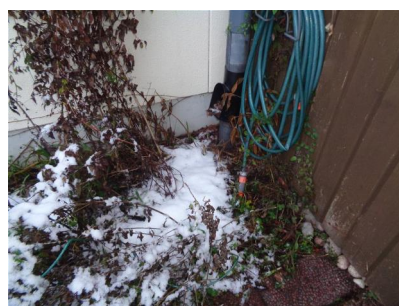
Växter finns i anslutning till byggnaden och delvis på fasaden på baksidan av huset.

När det finns rabatter och växter nära byggnaden finns risk att fukt stannar kvar i väggarna. Detta kan i sin tur orsaka invändiga fuktskador. Växternas rötter kan också skada grundmuren och sätta dräneringsledningen ur funktion.

Området närmast huset rekommenderas att vara fritt från växtlighet.

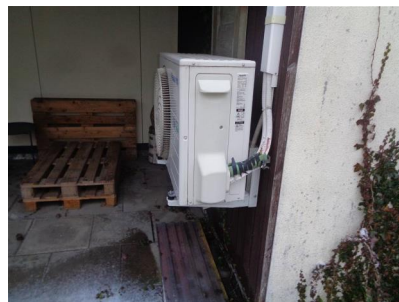
Kondensvatten från luftvärmepumpens utedel leds inte bort från husgrunden.

Detta medför ökad risk för att vatten tränger in i anslutande konstruktioner, vilket i sin tur kan leda till fuktrelaterade skador. Observera att besiktning av byggnadens värmesystem eller värmepumpen inte har ingått i uppdraget.

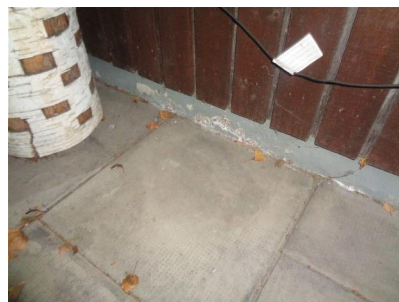
Delvis fuktuppsug/putssläpp finns på sockeln.

När sockeln suger upp fukt finns risk att fukten sprider sig till kringliggande konstruktioner.

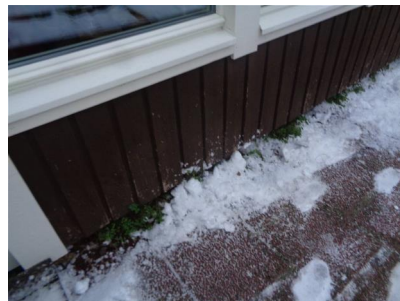
Fasadpanelen/snickerier är delvis i behov av målning/underhåll.

Fasadbeklädnad och träkonstruktioner där målningsbehov finns riskerar att få fukt- och rötskador på grund av sämre vattenavvisande förmåga. För att öka livslängden på fasadbeklädnaden rekommenderas målning och underhåll.

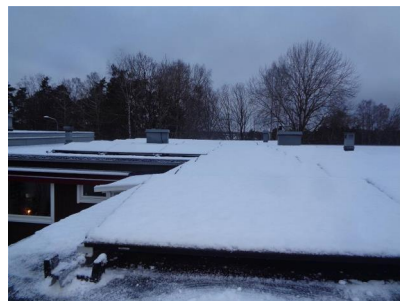
Yttertaket var snötäckt vid besiktningen.

Då yttertaket var snötäckt vid besiktningstillfället kunde inte besiktning av taket genomföras.

Vi rekommenderar en kompletterande besiktning när taket är fritt från snö, is och frost.

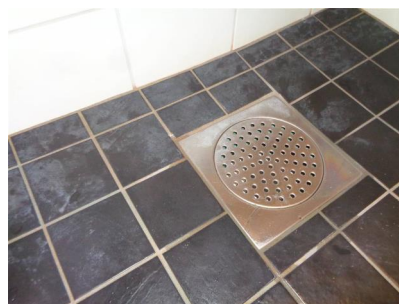
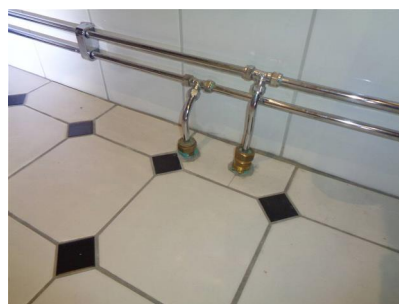
Golvbrunnen är placerad för nära vägg.  
Rör genomföringar finns i golv i utrymmet.

Det finns risk att tätskiktet inte har kunnat anslutas på rätt sätt, vilket kan leda till fuktskador.

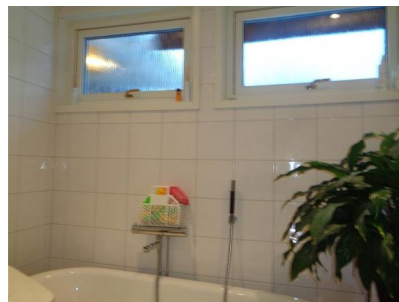
Fönster är olämpligt placerat i badzon.

Fönstrets placering i våtutrymmet utgör en risk för fuktskador i fönster- och väggkonstruktionen.

För att minska risken för fuktskador på fönster och väggkonstruktion rekommenderas att man skyddar fönstret mot vattenbegjutning.

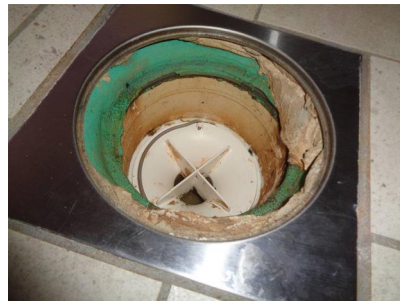
Tättskikt är felmonterat i golvbrunnen, sticker delvis fram under klämring i duschen.

När tättskikt är felmonterat i golvbrunnen innebär det risk för fuktskador. Vatten kan tränga ner i omkringliggande konstruktioner med fuktrelaterade skador som följd.

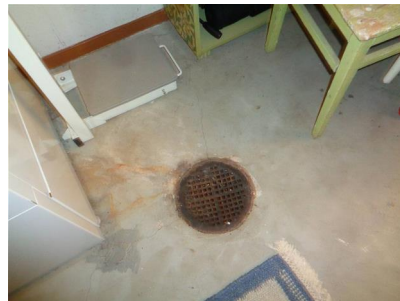
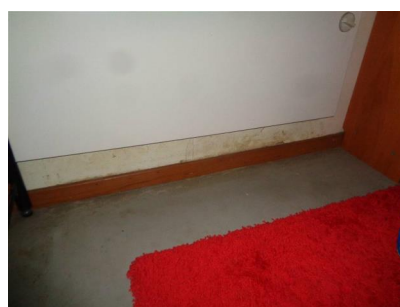
Gjutjärnsbrunnen är rostangripen i utrymmet.

Det finns risk att golvbrunnen rostar sönder med fuktskador som följd.

missfärgning/sprickor noteras delvis på ytterväggar och i golv och delvis av väggarna var belamrade med garderober/hyllor/lösöre vid besiktningstillfället.
