**Fastighetsuppgifter**

Upperud 1:54

Hembygdsvägen 1

| Uppdragsnummer | S17110 |

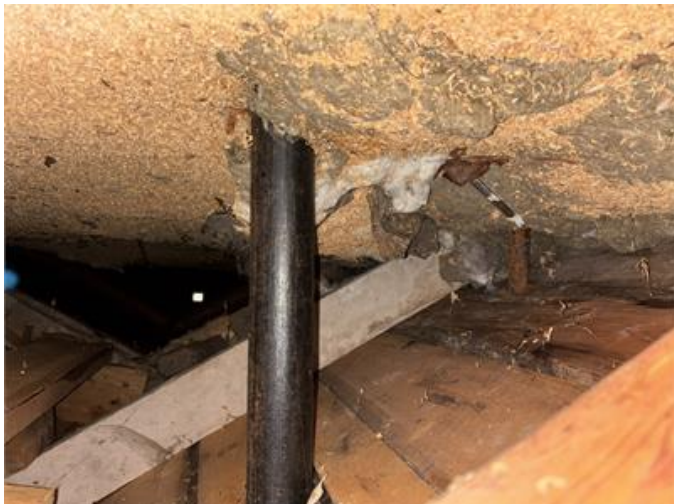
Nockvind

| Besiktningsresultat | | | | | |
|---|---|---|---|---|---|
| <b>Nockvind</b> | | X | | | Mikrobiell påväxt förekommer på underlagstakets undersida, vilket bör kontrolleras regelbundet och åtgärdas i erforderlig omfattning om så anses nödvändigt. |

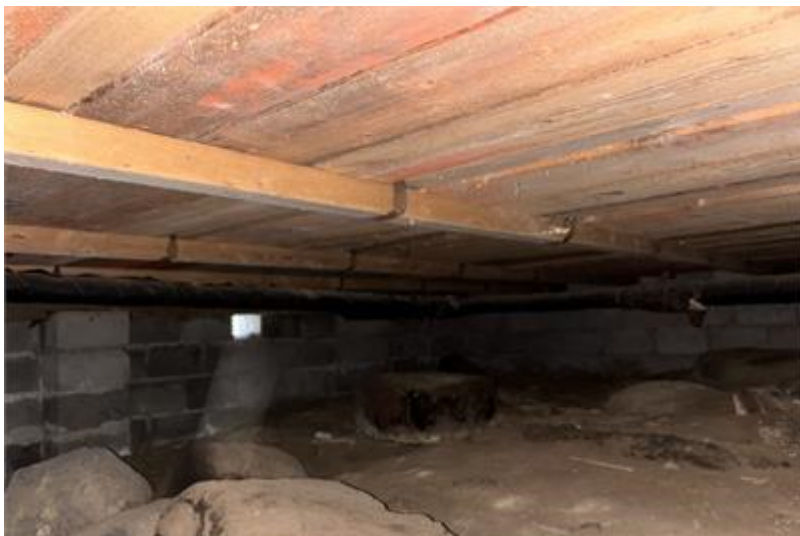
| Besiktningsresultat | | | | | |
|---|---|---|---|---|---|
| | | X | | | Mikrobiell påväxt förekommer delvis på trossbotten och på marken i grunden. |

Fuktkvoten i trossbotten uppmättes till mellan 13-18% FK.

Det kritiska gränsvärdet för mikrobiell tillväxt brukar anges till ca 17% fuktkvot (FK).

Uppmätt värde ligger delvis under och delvis över gränsvärdet för mikrobiell påväxt. Notera att stickprovsmässig undersökning är utförd samt att mätvärden normalt sett kan variera över årstiderna. För att säkert fastställa konstruktionens kondition och fuktstatus måste en mer omfattande undersökning utföras. En torpargrund är en riskkonstruktion med avseende på fukt- och mikrobiella skador. För att säkert fastställa grundens funktion och golvbjälklagets kondition krävs alltid en fortsatt teknisk undersökning, se även info på protokollets sista sida Pos. 10.
