**Fastighetsuppgifter**

Hönekulla 2:14

Furuhällsvägen 20

## Bilaga 1 för kontroll av valda konstruktioner

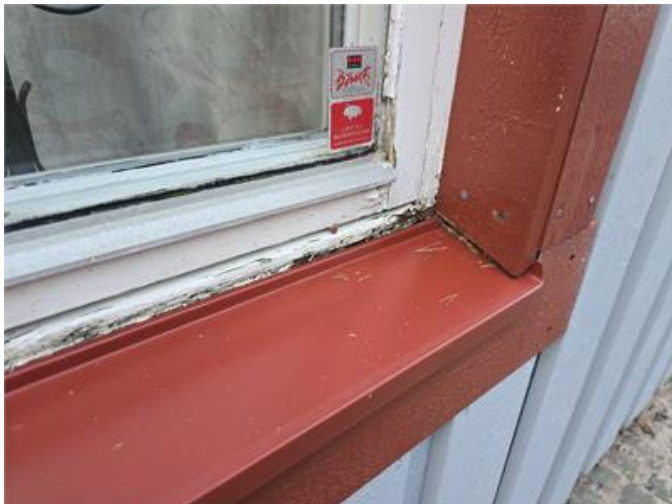
| Besiktningsresultat | | | | | |
|---|---|---|---|---|---|
| Fönster/dörrar | | | X | | Rötskador förekommer i delar av husets fönster/dörrar och trösklar. Vidare noterades otätheter kring delar av fönsterbleck. Se kommentar/riskanalys. |

Exempelbild, rötskada fönster och otätt bleck.

När det finns brister i underhållet och kittningen av fönster och snickerier finns det en risk att man kan få skador i det organiska materialet vilket kan påverka byggnaden och inomhusmiljön negativt.

När virket i snickerier har börjat ruttna blir hållfastheten sämre i virket vilket medför en risk att vatten kan tränga in i angränsande konstruktion. Om man inte åtgärdar rötskadorna finns det en risk att skadorna ökar vilket i en förlängning påverkar byggnaden och inomhusmiljön negativt.

Plåtdetaljer skall hindra fukt att tränga in i angränsande konstruktioner. När plåtdetaljerna är otäta/bristfälliga finns det en risk att vatten kan tränga in och orsaka skador som påverkar fastigheten och inomhusmiljön negativt.

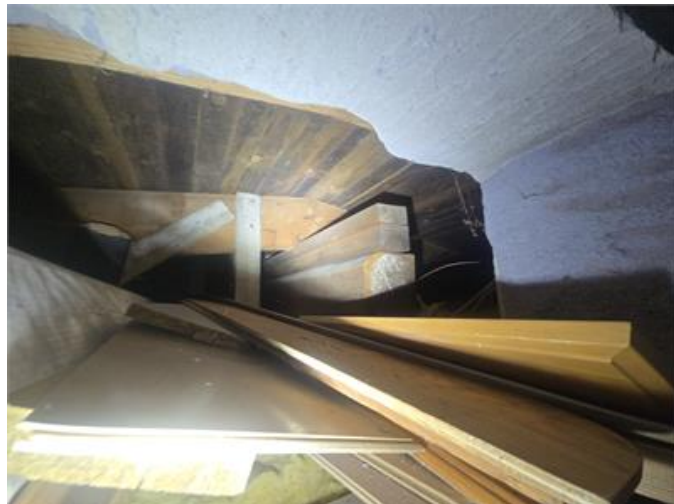
| Besiktningsresultat | | | | | |
|---|---|---|---|---|---|
| Vind | | | | X | Vindsutrymmet är mycket begränsat i höjd. Yttersta begränsad besiktning utförd från lucka placerad invändigt i entréhall, här noterades mikrobiell påväxt på underlagstaket och påverkan/skador på en av stolparna intill lucköppningen. Se kommentar/riskanalys. |
| | | | | X | Delar av takkonstruktionen består av ett s.k parallelltak där innertaket följer yttertaget. I dessa delar omöjliggör konstruktionen i sig kontroll av underlagstaket. För generell info gällande konstruktionen, se kommentar/riskanalys. |

Vy vind, från luckan.

När det finns brister i tätningen mellan ett kallt och ett varmt utrymme finns det en risk att relativt varm och fuktig luft kommer ut från det varma utrymmet till det angränsande kalla utrymmet och träffar en kall yta och kondenserar. Missfärgning på yttertakskonstruktionen är en indikering på att inneluften har kommit ut i vinden så att ett gynnsamt klimat för en mikrobiell tillväxt har uppstått. Det kan vara en indikering på att ventilationen inomhus är undermålig. Får detta fortgå finns det en risk att man kan få skador på konstruktioner som i en förlängning påverkar byggnaden och inomhusmiljön negativt.

En parallell takkonstruktion är svårare att kontrollera än t.ex. ett vanligt sadeltak mednockvind då yttertakets insida inte kan inspekteras. Om ångspärren i innertaket inte fungerar tillfredställande kan yttertaget på sikt få mikrobiella skador (bakterier, mögel- och rötskador). Dessa skador påverkar byggnaden och inomhusmiljön negativt.

Observera att vindsutrymmet endast är besiktat ifrån lucka i entréhall, varvid kontrollen är mycket begränsad pga låg höjd.

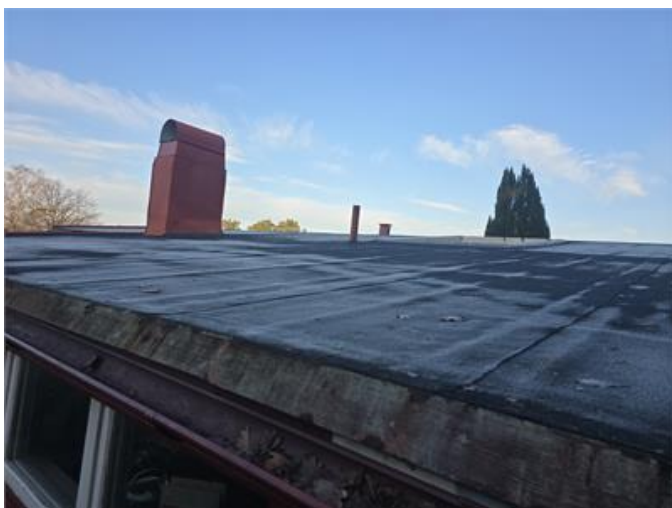
| Besiktningsresultat | | | | | |
|---|---|---|---|---|---|
| Tak | | | X | | Yttertaget är besiktat ifrån marknivå då taket var isbelagt/frostigt. Det noteras att takpappen har uppnått tiden för sin tekniskt förväntade livslängd. Se kommentar/riskanalys. |

Översiktsbild, yttertak.

Uppskattad livslängd på ett papptak varierar beroende på kvalitet och tillverkare, men man uppskattar att den kan vara mellan 10-20 år. Takpappen föråldras, den blir spröd och börjar spricka. Yttertaget skall skydda mot nederbörd. När det är brister i dess skyddande egenskaper finns det en risk att det kan komma in fukt i byggnaden. Fukten kan orsaka skador som kan påverka byggnaden och inomhusmiljön negativt.

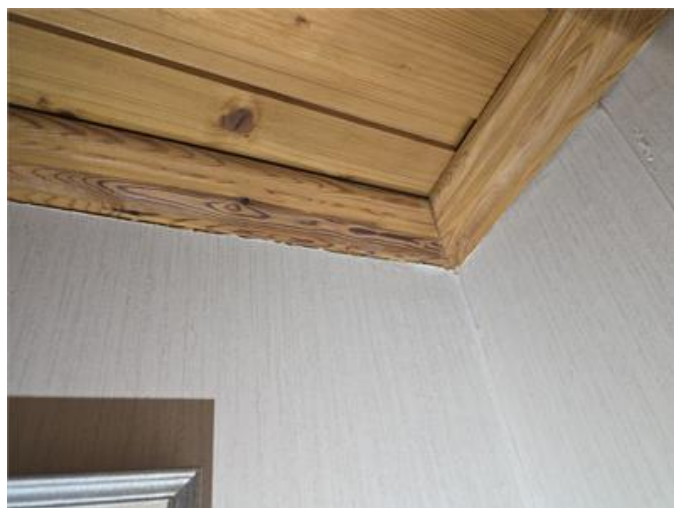
| Besiktningsresultat | | | | | |
|---|---|---|---|---|---|
| Ataljé | | | X | | En liten fuktfläck noterades i tak/väggvinkel i vägg mot gästrum. Vid fuktindikering noterades inga avvikande värden. För att fastställa exakt orsak och omfattning rekommenderas en vidare undersökning. |

Fläck i tak/väggvinkel, ataljé.

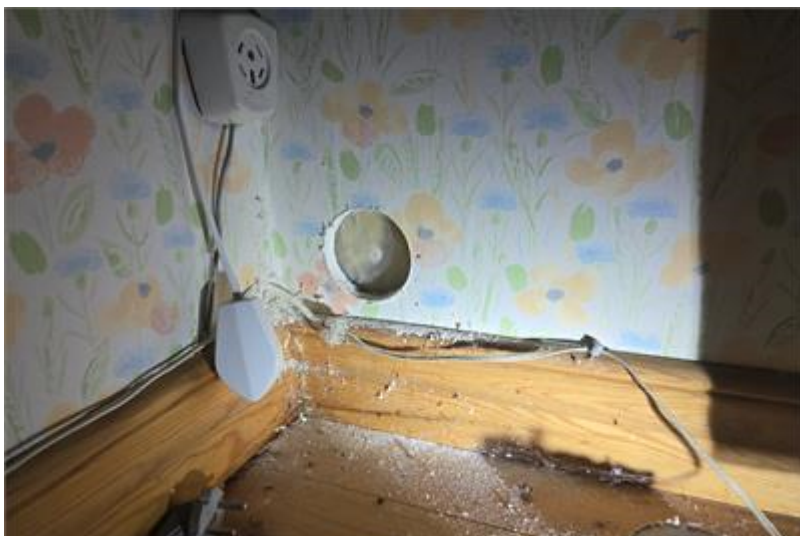
Kontroll har skett genom provhålstagning och otätheter i konstruktionerna, ex.vis under trösklar och otätheter kring genomföringar för radiatorrör. Stickprovsmässig fuktkvotmätning utfördes med värden mellan 12-16%FK i golvkonstruktioner och ett högsta värde om 17%FK i överkant ytterväggssyll. Gränsvärdet för mikrobiell tillväxt brukar anges till ca 17%FK.

Huvudbyggnaden är uppförd på en betongplatta på mark som har byggts på med flytande golv i delar av huset. Betongplattor av detta slag utsätts i regel mer eller mindre för permanent fuktpåverkan från angränsande mark vilket medför risk för besvärande lukt på grund av mikrobiell tillväxt (mögel/bakterier) på eventuella organiska restmaterial (sågspån, jord, etc) mellan betongplatta och golvkonstruktion. Även träkonstruktioner så som tex ytter/innerväggssyllar etc riskerar att drabbas av fuktskador.

Notera att stickprovsmässig undersökning är utförd samt att mätvärden normalt sett kan variera. För att säkert fastställa konstruktionernas kondition och fuktstatus måste en mer omfattande undersökning utföras.
