# Besiktningsprotokoll

Anticimex Försäkringsbesiktning i samarbete med Fastighetsbyrån

| Fastighetsadress:<br>Stuvvägen 153 | |

| Besiktningsdatum:<br>2025-11-24 | Protokollnummer:<br>69411658 |

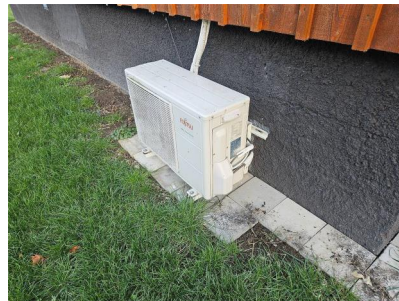
Kondensvatten från luftvärmepumpens utedel leds inte bort från husgrunden.

Detta medför ökad risk för att vatten tränger in i anslutande konstruktioner, vilket i sin tur kan leda till fuktrelaterade skador. Observera att besiktning av byggnadens värmesystem eller värmepumpen inte har ingått i uppdraget.

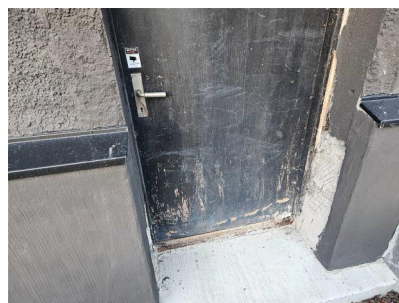
Källardörrar är fuktskadade.

Vi rekommenderar att källardörrar byts ut och att man i samband med detta kontrollerar anslutande/bakomvarande konstruktioner som inte gick att upptäcka okulärt vid besiktning.

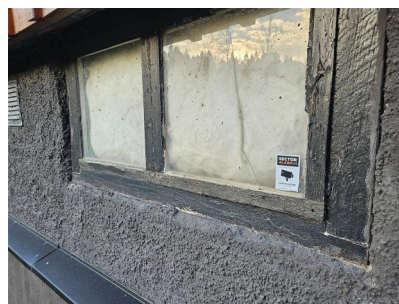
Fuktskador finns i källarfönster.

Fuktskadorna kan bero på olika saker, exempelvis bristfälligt underhåll, bakfall på fönsterbleck, målning, skruvar och beslag etc.

Vi rekommenderar en fördjupad undersökning av byggentreprenör för att bedöma orsak och omfattning samt lämplig åtgärd.

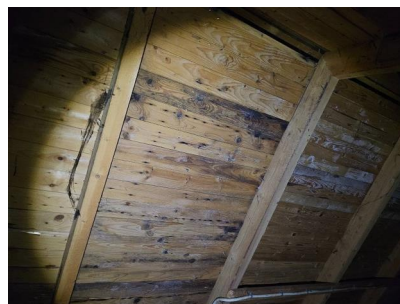
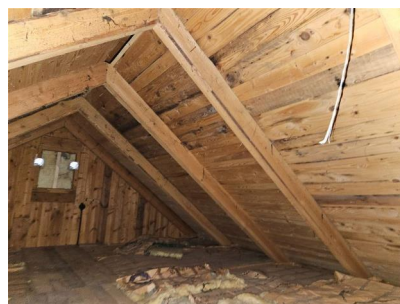
Mikrobiell påväxt finns på underlagstaket.

Detta kan vara ett tecken på att vinden tillförs fukt inifrån bostaden. Observera att besiktning av bostadens ventilationssystem inte har ingått i uppdraget.

Vidare noterades spillning av smågnagare.

För att komma tillrätta med detta kan fukttillförseln inifrån bostaden behöva minskas. Det kan göras genom att ventilationen i bostaden förbättras samt att eventuella otätheter i vindsbjälklaget (tak-/väggvinklar, taklucka med mera) tätas. Läs Anticimex faktablad om ouppvärmda vindsutrymmen för tips och råd.

Det rekommenderas att skadedjurstekniker kontaktas via aktuellt villa/hemförsäkringsbolag för bedömning och lämplig åtgärd.

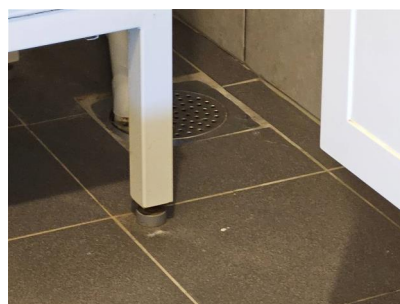
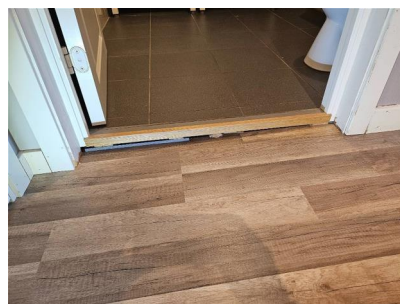
Golvbrunnen är placerad för nära vägg.  
Golvlutning bedöms som bristfällig.  
Tröskel/dörr är felmonterat.

Det finns risk att tätskiktet inte har kunnat anslutas på rätt sätt, vilket kan leda till fuktskador.

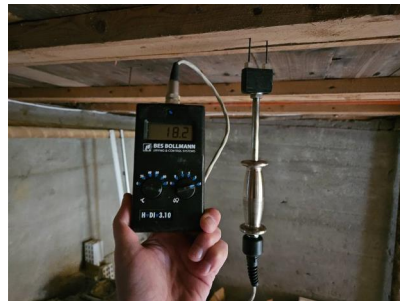
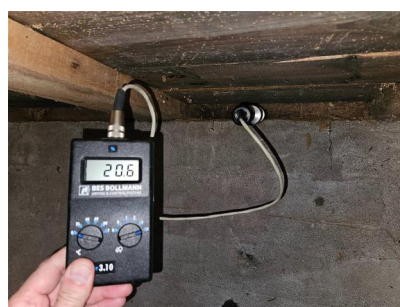
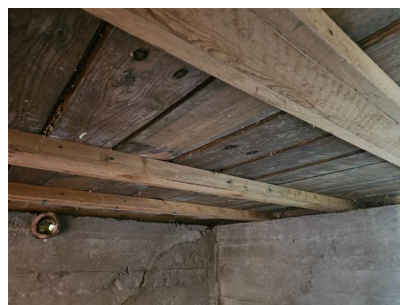
Vid kontroll av konstruktion i råkällarens utrymmen noterades fuktvärden över kritisk fuktnivå och det förekommer mikrobiell påväxt.

De höga fuktvärdena och den mikrobiella påväxten innebär att råkällarens klimat under delar av året är för fuktigt. Detta kan i förlängningen leda till fuktskador i konstruktionen. För att undvika detta så måste råkällarens klimat bli torrare.

Risk för mikrobiell tillväxt föreligger om den relativa fuktigheten (RF) i den omgivande luften är över 75 % vilket i furuvirke motsvarar en fuktkvot (FK) på 17 %.

Fuktkvoten uppmättes till mellan 18,2 & 20,6 % FK.

Vidare noterades spår av skadedjursangrepp på underlagsbrädor i råkällarens innertak.

Dessa bedöms dock vara äldre och bedöms inte heller ha lett till följdskada.

Läs Anticimex faktablad om uteluftsventilerade krypgrunder/råkällare för tips och råd.
