# Besiktningsprotokoll

| Fastighetsbeteckning:<br>Högsjögård 5:69 | |
| Fastighetsadress:<br>Högsjö Station Kaféet | |

| Besiktningsdatum:<br>2025-11-13 | Protokollnummer:<br>69390817 |

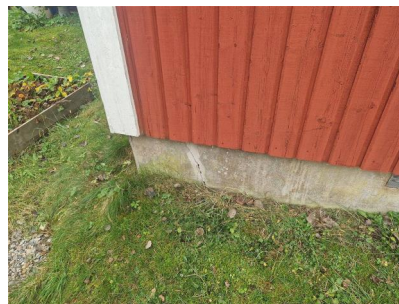
#### Utvändigt / Sockel

Sprickor finns i sockel.

Detta kan leda till fukt- och frysskador i konstruktionen.

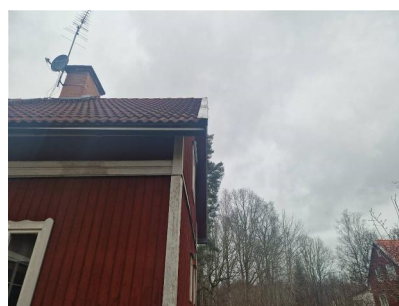
### Utvändigt / Hängrännor / Stuprör

Stuprör saknas.

Eftersom stuprör saknas utsätts fasaden och grunden för ökad fuktbelastning, vilket i sin tur kan leda till fuktskador i bakomliggande konstruktioner.

Montera stuprör.

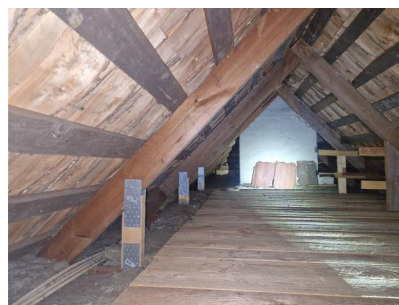
### Utvändigt / Vind

Vid kontroll av vinden uppmättes fuktvärden under kritisk fuktnivå för mikrobiell tillväxt och en normal lukt upplevdes.  
Fuktkvoten i underlagstak/takbjälkar uppmättes till 11 %.

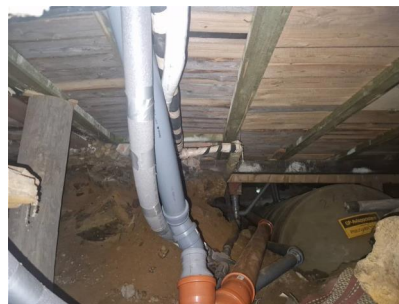
### Utvändigt / Krypgrund

Vid kontroll av krypgrunden uppmättes fuktvärden över kritisk nivå för mikrobiell tillväxt och avvikande lukt upplevdes.

- Träskyddsbehandlat virke förekommer.
- Sättningar förekommer. ( Se notering kök)

Uteluftsventilerade krypgrunder med bjälklag av organiskt material har ofta fuktskador på grund av naturlig fuktpåverkan. Lukten som känns i krypgrunden kan också spridas till boendemiljön. Fuktkvoten uppmättes till 20 %.

Vi rekommenderar en fördjupad undersökning för att bedöma orsak och omfattning.

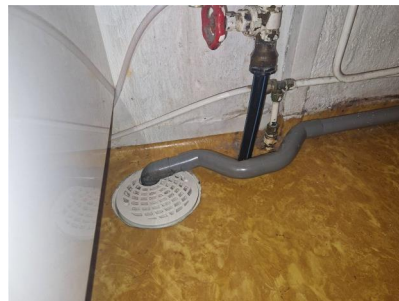
### Entréplan / Dusch/Toalett samt tvättmaskin

- Våtutrymmet har äldre yt-/tätskikt.
- Golvbrunn för nära vägg.
  - Felmonterat tätskikt runt golvbrunn.
  - Rör genomföring finns i golv.
  - Mekanisk frånluftsventilation saknas.

Utrymmet är äldre och har passerat tiden för sin tekniska livslängd.

Fuktindikering i utrymmet gav inga förhöjda fuktindikationer.

Renovering av utrymmet rekommenderas. Kontakta en behörig våtrumsentreprenör för en renovering. I samband med renoveringen bör omkringliggande konstruktioner kontrolleras för att upptäcka eventuella följdskador.

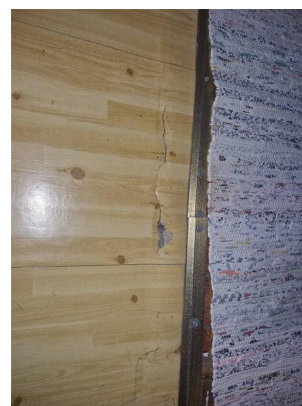
### Entréplan / Kök

- Golvet lutar samt spricka i golv mellan kök och matplats.
- Se notering krypgrund.

Vi rekommenderar en fördjupad undersökning för att bedöma orsak och omfattning.

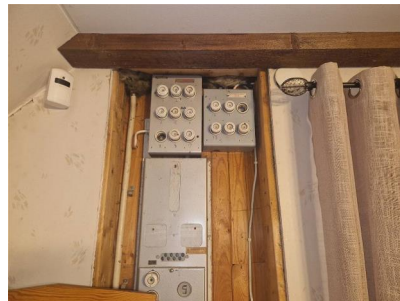
### Övre plan / Allrum

Jordfelsbrytare finns ej.

Det finns inget krav att hus byggda före år 2000 ska ha jordfelsbrytare. Jordfelsbrytaren minskar dock risken för personskador och brand orsakade av elanläggningen.

Kontakta en elektriker för kontroll och åtgärd.
