Besiktningssprotokoll

Anticimex Kompletterande besiktning

| Fastighetsbeteckning: Lodbössan 7 | |

| Besiktningdatum: 2025-09-15 | Protokollnummer: 69269863 |

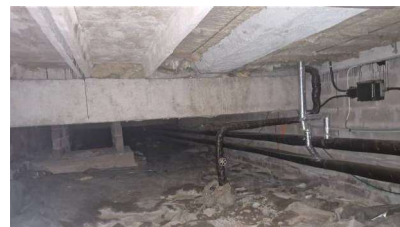
Utvändigt / Krypgrund - betongbjälklag

Uteluftsventilerad krypgrund med bjälklag av lättbetong/betong. Fuktkvoten uppmättes till 11% i regel i höjd med bjälklag.

Risk finns för mikrobiella skador om fuktkvoten överstiger 17%.

För att fuktrelaterade skador ska ske på ovanliggande golv krävs högre luftfuktighet.

Marktäckande plast noteras trasig ställvis. För att minska att markfukt når grunden kan plasten kompletteras med ny.
