Anticimex Överlåtelsebesiktning av småhus - nivå 2

Fastighetsbeteckning: Lodbössan 7	
Fastighetsägare: Zenyab Nestani	
Fastighetsadress: Sliparegatan 7	
Postnummer: 587 37	Ort: Linköping

Besiktningdatum: 2024-08-27	Protokollnummer: 68489868
Temperatur: 20 °C	Väderlek: Halvklart
Tekniker: Anders Strid	
E-post: anders.strid@anticimex.se	
Kontor: Linköping	
Närvarande: Fastighetsägare

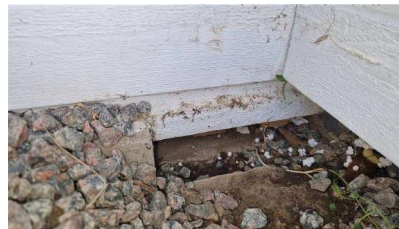
Fasad på tillbyggnad ligger under grusade kant

Fuktkvot i panel där sten tagits bort uppmättes till 15%

Risken för mikrobiell tillväxt föreligger om fuktkvoten överstiger 17%.

Fasaden och konstruktionen av organiskt material riskerar att drabbas av fuktskador om marken ligger intill fasaden.

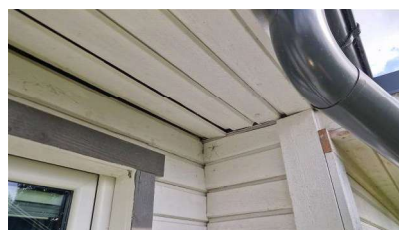
Takfot ej färdig fäst mot underlaget

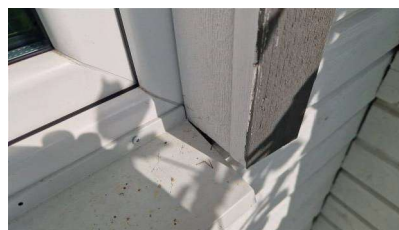
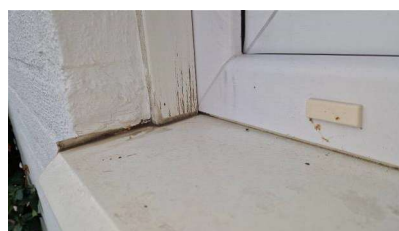
Fönsterbleck är ställvis otäta vid infästningar.
Smygar av trä står mot underbleck.

Eftersom fönsterblecken är otäta finns risk att vatten rinner in i väggen vilket i sin tur kan leda till fuktskador i väggkonstruktionen.

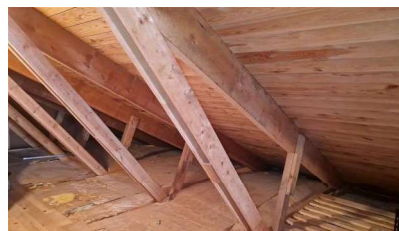
Vid kontroll av vinden uppmättes fuktvärden under kritisk fuktnivå för mikrobiell tillväxt.

Fuktkvoten i underlagstak/takbjälkar uppmättes till 7 %.

Risken för mikrobiell tillväxt föreligger om fuktkvoten överstiger 17%.

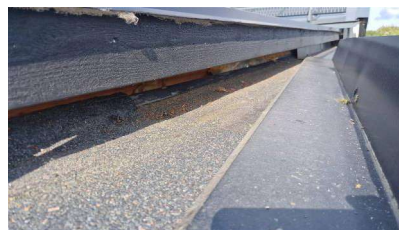
Plåtdetalj anläggande mot tillbyggnad vid garage ej färdigställd.

Risk finns för fuktpåslag med fuktrelaterade skador som följd.

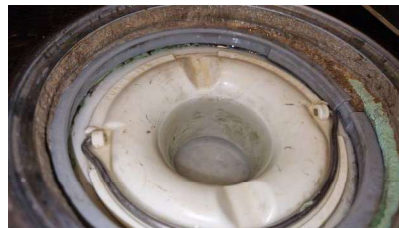
- ✎ Klämring ej helt nedtryckt i tänkt läge.
Fix ligger över klämring och bedöms hålla den i aktuellt läge, rekommenderas dock att man löpande ser så den inte rör sig uppåt ur läge.

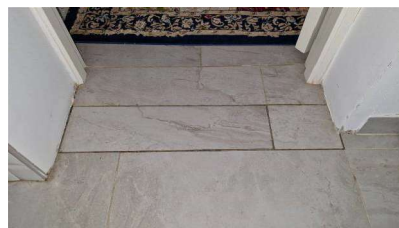
Fog saknas ställvis i golv.

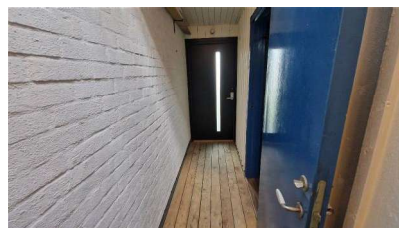
Golv är oisolerat

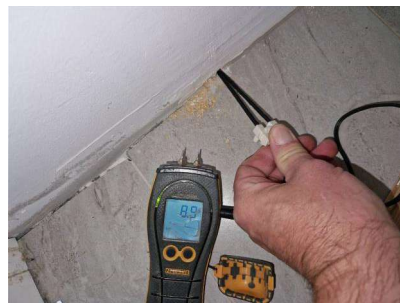
Betongplatta på mark med flytande golv finns

Flytande golvkonstruktion och eventuella väggsyllar riskerar att drabbas av fuktskador på grund av naturlig fuktpåverkan om fuktskyddet är bristfälligt utfört alternativt saknas. Fuktvandring kan ske från marken genom betongen till organiskt material genom så kallad kapillärsugning och diffusion, vilket kan leda till skador med lukt av mikrobiell karaktär. Om golvkonstruktion och syllar är tryckimpregnerade kan även en kemisk lukt förekomma.

Fuktkvoten uppmättes till 9% via hål taget bakom golvlist.

Risken för mikrobiell tillväxt föreligger om fuktkvoten överstiger 17%.
