**Fastighetsuppgifter**

Musseronen 6

Vitsippevägen 11

| Uppdragsnummer | G360022 |

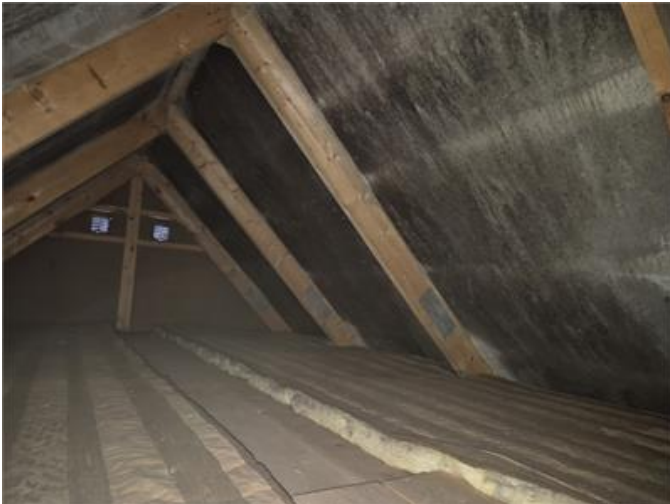
**NOCKVIND:** Det förekommer omfattande missfärgningar på yttertakets innertak av eternit. Orsaken bedöms bero på kondensutfällningar då varm luft från bomiljö, på grund av brister i vindsbjälklagets ångspärr, vintertid kan leta sig upp till vinden och kondensera mot eterniten. Inga fuktskador noterades i anslutande taksparrar av trä men det rekommenderas att åtgärder vidtas för att reducera fuktbelastningen mot vinden. Exempel förutom åtgärda ångspärr, att montera friskluftsventiler i huset samt mekanisk frånluft i våtrum.

et förekommer omfattande missfärgningar på yttertaket  
innertak av eternit. Orsaken bedöms bero på  
kondensutfällningar då varm luft från bomiljö, på grund  
av brister i vindsbjälklagets ångspärr, vintertid kan leta  
sig upp till vinden och kondensera mot eterniten.

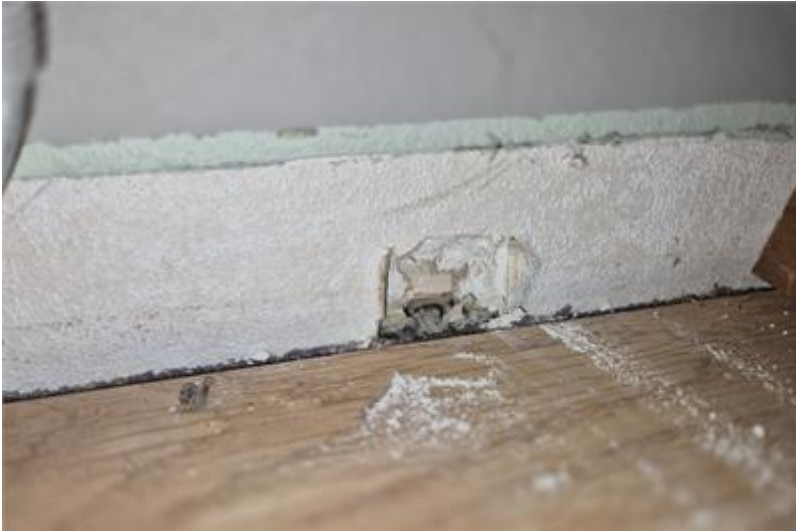
Vid besiktningen togs golvlister bort och hål togs i gipsbeklädnad för kontroll och fuktmätning av syllreglar. Fuktmätning visade relativt låga fuktvärden i obehandlade motgjutna syllreglar som låg i höjd med färdigt golv. Om det förekommer så kallade dubbla syllreglar (en till syllregel under den som fuktmätningen utfördes i) kan inte avgöras utan att mer omfattande håltagning utförs i väggkonstruktion från insidan eller fasadsten tas bort från utsidan. Om det förekommer en underliggande syllregel kan den oftast förväntas ha högre fuktbelastning. Det är även vanligt förekommande att syllreglar från hus byggda under 1970-talet, kan vara tryckimpregnerade. Risk med tryckimpregnering är att tryckimpregneringen kan avge lukt.

| Konstruktionsdel | Syllreglar |

Fuktkontroll visade fuktkvoter på 13% och 15% i syllreglar till ytterväggar i de bägge sovrummen på entréplan. Det kritiska gränsvärdet för mikrobiell tillväxt brukar anges till ca 16-17% fuktkvot (FK).

Se även allmänt text om entréplan allmänt under kommentarer och riskanalys.

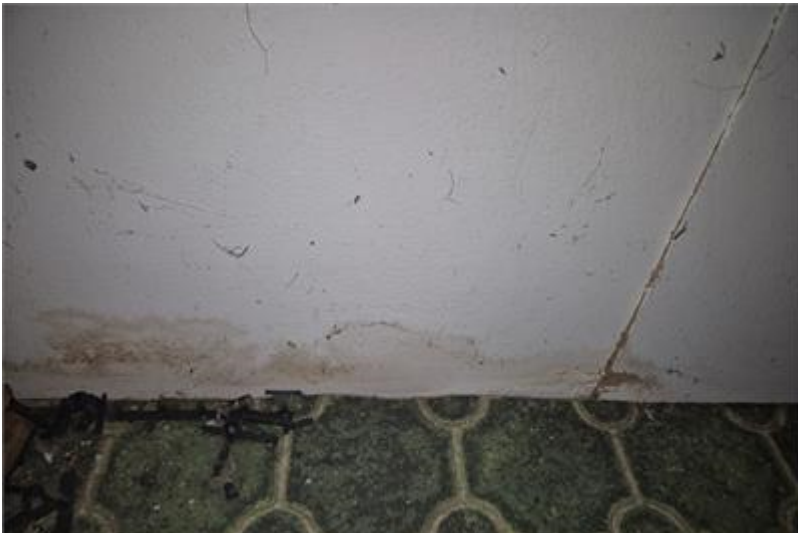
**GARAGE:** Taket kunde inte besiktigas på grund av snö. Ny takpapp och svallbräddor samt även delar av reglade väggar är åtgärdade av entreprenör under år 2025. Invändigt har inte isolering av yttertakets återställts. Spår efter fuktpåverkan förekommer på en del väggar invändigt i garage. Kontroll av konstruktion visade fuktkvoter på 25% i delar av syllreglar. Risk för mikrobiell tillväxt föreligger om fuktkvoten ligger runt 16-17% och däröver. Någon beklädnadsbräda har lokal fukt/rötskada samt noterades omfattande rötskador i främst ett fönsterparti. Det rekommenderas att vidare undersökning utförs för bedömning av åtgärder.

| Konstruktionsdel | Syllreglar till reglade väggar |

Fuktkontroll visade fuktkvoter på 25% i syllreglar. Det kritiska gränsvärdet för mikrobiell tillväxt brukar anges till ca 16-17% fuktkvot (FK).

Det rekommenderas att vidare undersökning utförs för bedömning av åtgärder.
