**Fastighetsuppgifter**

Järven 86

Tranbärsstigen 32D

| Uppdragsnummer | A35045 |

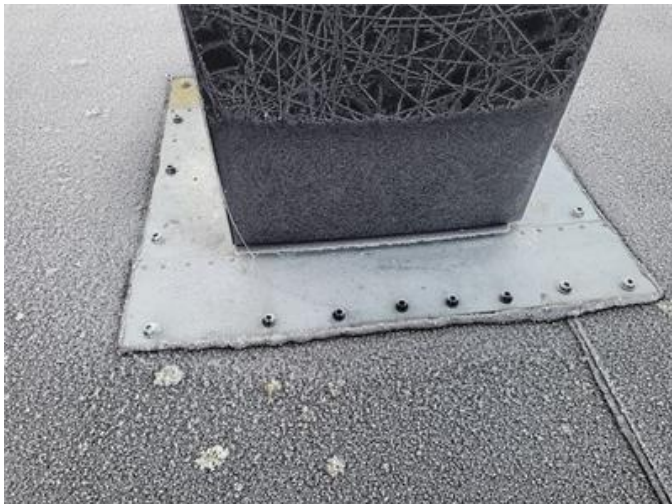
| Besiktningsresultat | | | | | |
|---|---|---|---|---|---|
| Tak | | | X | | Papp saknas runt kaminrör, bör åtgärdas. Se bild. |

Papp saknas runt kaminrör.

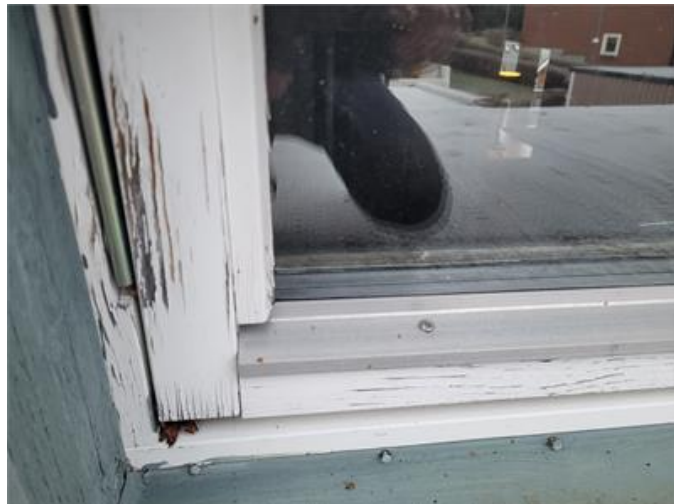
| Besiktningsresultat | | | | | |
|---|---|---|---|---|---|
| Fönster | | X | | | - Äldre fönsterkassetter förekommer, se därför info på protokollets sista sida pos. 11.<br>- Flera fönster har underhållsbehov. (Målning) |

Fönster med underhållsbehov.
