# Besiktningsprotokoll

Anticimex Försäkringsbesiktning i samarbete med Fastighetsbyrån

| Fastighetsadress:<br>Högvägen 4 | |

| Besiktningsdatum:<br>2025-11-24 | Protokollnummer:<br>69407607 |

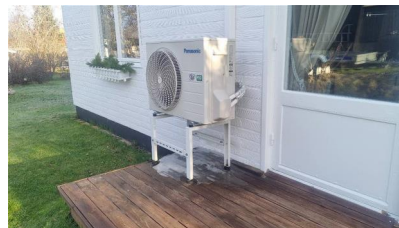
Kondensvatten från luftvärmepumpens utedel leds inte bort från husgrunden (Gäller även garage).

Detta medför ökad risk för att vatten tränger in i anslutande konstruktioner, vilket i sin tur kan leda till fuktrelaterade skador. Observera att besiktning av byggnadens värmesystem eller värmepumpen inte har ingått i uppdraget.

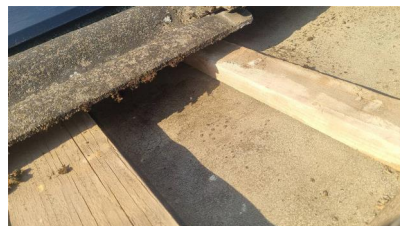
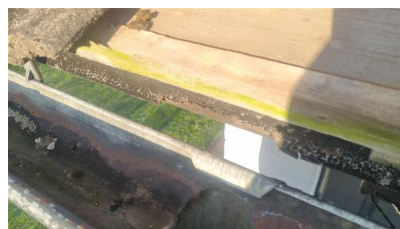
- Underlagspappen är äldre. Åldern på betongpannorna är okänt.

Underlagspapp har enligt vår bedömning en begränsad livslängd. Eftersom husets underlagspapp är äldre har det ett minskat motstånd mot vatteninträngning. Detta i sin tur kan leda till fuktskador på träläkt och vidare ner i underliggande konstruktioner.

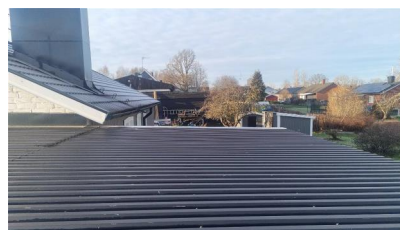
- Låglutande tak på garage har fel taktäckning.

Taktäckningen av plåt är inte anpassad till taklutningen. Risk finns för läckage med fuktskador som följd.

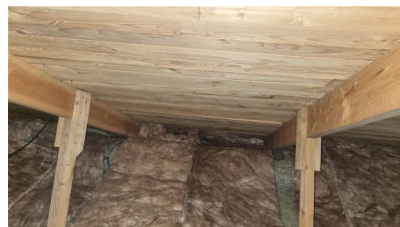
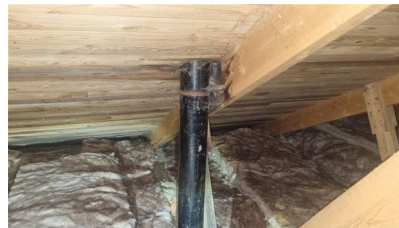
Vid kontroll av vinden uppmättes fuktvärden under kritisk fuktnivå för mikrobiell tillväxt och en normal lukt upplevdes. Notera att en lokal fuktmarkering finns intill avluftningsröret men bedöms som äldre. Årlig kontroll av vinden rekommenderas dock för kontroll av förändringar.

Det finns risk för mikrobiell tillväxt om den relativa fuktigheten (RF) i den omgivande luften är över 75 %. I furuvirke motsvarar det en fuktkvot (FK) på 17 %. Fuktkvoten i underlagstak/takbjälkar uppmättes vid besiktningstillfället till ca 13 %. Detta värde varierar dock under året beroende på årstid och utomhusklimat.

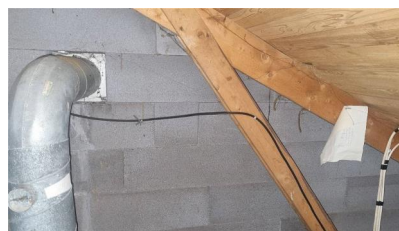
- Blå lättbetong finns i byggnaden och noterades från vinden.

Denna typ av lättbetong är i vissa fall radonhaltig.

Jag rekommenderar en radonmätning eller att du kontrollerar om radonmätning har genomförts tidigare.

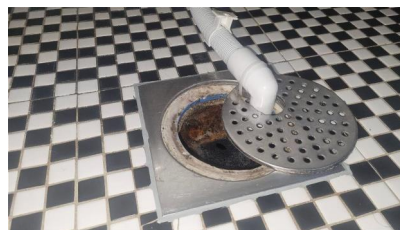
- Gjutjärnsbrunnen är rostangripen. Byt golvbrunnen vid framtida renovering.

Det finns risk att golvbrunnen rostar sönder med fuktskador som följd.

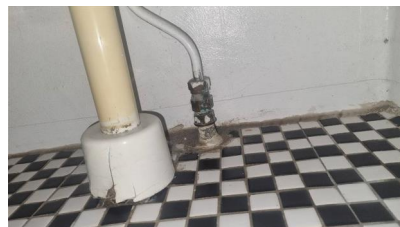
- Rör genomföring finns i golv.

Rör genomföringar i golv medför en ökad risk för att vatten tränger ner i omkringliggande konstruktioner och orsakar fuktskador. Vid uppbyggnaden av utrymmet var detta tillåtet och utförandet anses därför vara fackmässigt utfört. I dagens branschregler är detta inte längre tillåtet.

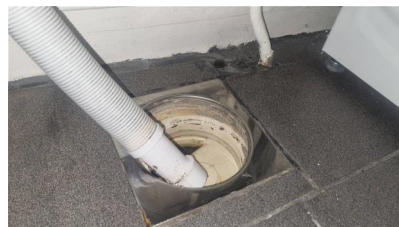
- Ursprunglig plastmatta finns under klinkerplattorna samt golvbrunnen är placerad för nära väggen. Byt golvbrunnen vid en eventuell renovering.

Eftersom ytskiktet i utrymmet består av klinker som lagts direkt på befintlig plastmatta kan vidhäftningen mellan klinker och plastmatta vara svår att uppnå. Risk finns att klinkerplattorna släpper från underlaget.

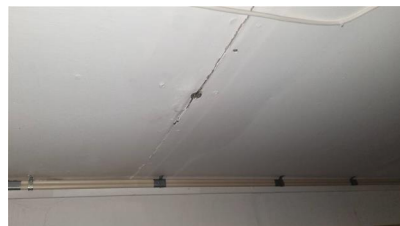
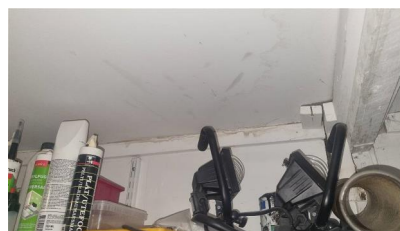
Lokala fuktfläckar förekommer i taket och kom till innan takomläggningen 2015.
