# Besiktningsprotokoll

Anticimex Försäkringsbesiktning i samarbete med Fastighetsbyrån

| Fastighetsadress:<br>Dotteviksvägen 10 | |

| Besiktningsdatum:<br>2025-11-25 | Protokollnummer:<br>69374613 |

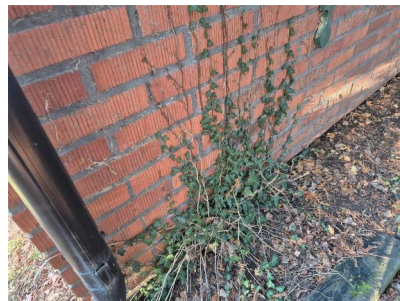
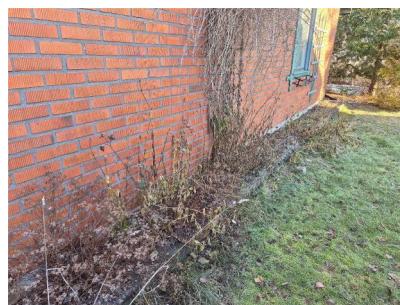
Växter finns i anslutning till byggnaden.

När det finns rabatter och växter nära byggnaden finns risk att fukt stannar kvar i väggarna. Detta kan i sin tur orsaka invändiga fuktskador. Växternas rötter kan också skada grundmuren och sätta eventuell dräneringsledning ur funktion.

Området närmast huset rekommenderas att vara fritt från växtlighet.

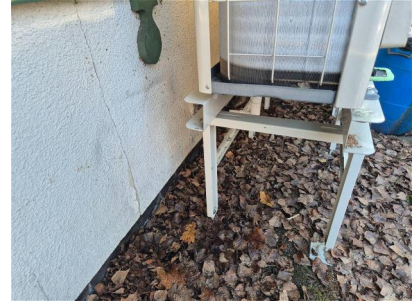
Kondensvatten från luftvärmepumparnas utedelar leds inte bort från husgrunden.

Detta medför ökad risk för att vatten tränger in i anslutande konstruktioner, vilket i sin tur kan leda till fuktrelaterade skador. Observera att besiktning av byggnadens värmesystem eller värmepumpen inte har ingått i uppdraget.

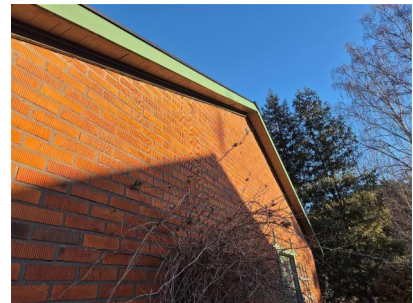
Spår av gamla klätterväxter finns, mindre sprickor förekommer.

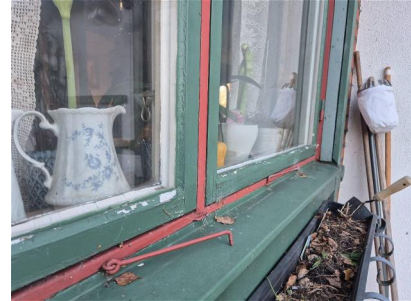
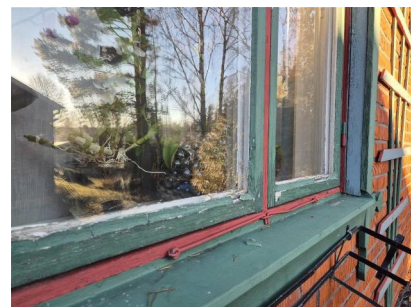
Kitt/-färgsläpp finns från fönster (spruckna rutor förekommer)

Detta medför ökad risk för fuktskador.

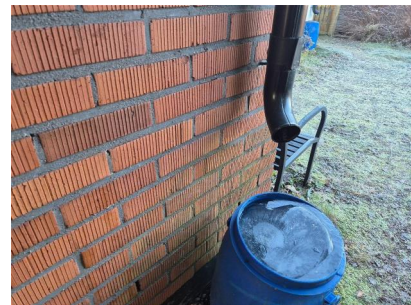
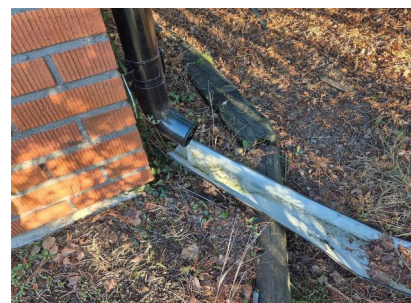
Stuprör är inte anslutet till markledning.

Stuprör som inte är anslutet till markledning kan medföra en ökad fuktbelastning på grundmur/sockel som i sin tur kan leda till fuktrelaterade skador.

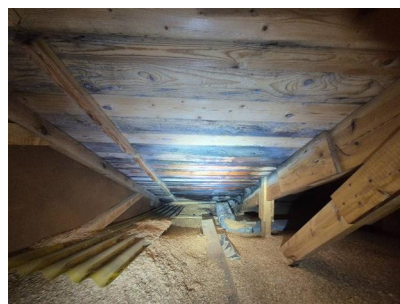
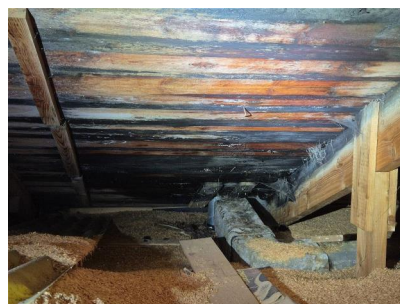
På vinden noterades att badrummets frånluft mynnar ut fritt vilket lett till kondens- och konvektionsskador på insida underlagstak ovan kök. Detta bör åtgärdas för att undvika stora rötskador i takkonstruktionen.

Fuktkvoter uppmättes i takstolar och underlagstak till mellan 14-16% (lokalt över 25%, se notering angående ventilation dusch/WC)  
Risk för mikrobiell tillväxt inträffar vid 75% relativ luftfuktighet vilket motsvarar 17% fuktkvot i furuvirke. Observera att fuktigheten på vinden ändras över säsongen, fuktigast är det vindtertid.

Frånluft från dusch/wc mynnar ut mot takfot ovan kök och har lett till kondensproblem med begynnande rötskada.

Jag rekommenderar en fördjupad undersökning och kontakt kontakt med fackman för en bedömning av lämpliga åtgärder.

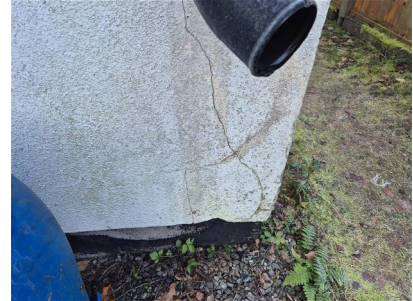
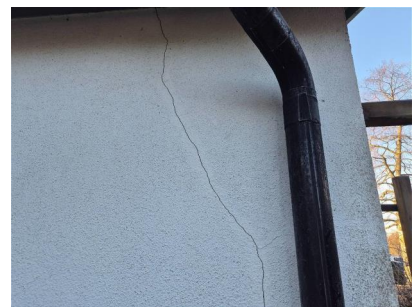
Putsad fasad har brister (sprickor finns).

Då den putsade fasaden har brister finns risk att vatten tränger in i bakomvarande konstruktion med fuktrelaterade skador som följd.

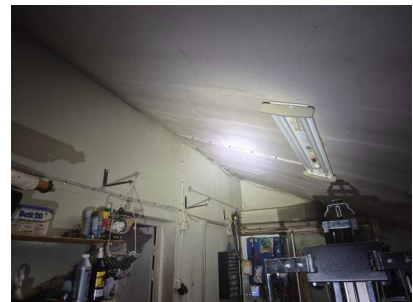
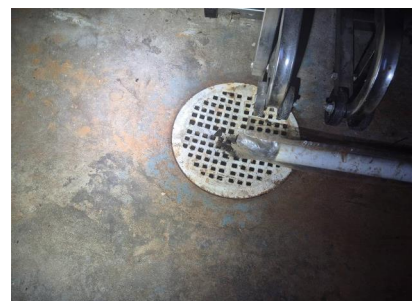
Äldre gjutjärnsbrunn och slitet golv.

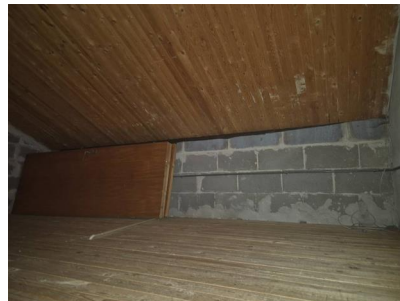
Blå lättbetong finns i byggnaden (synligt ovan garage i loft)

Denna typ av lättbetong är i vissa fall radonhaltig.

Vi rekommenderar en radonmätning eller att du kontrollerar om radonmätning har genomförts tidigare.

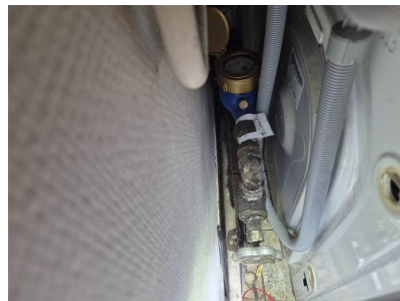
Vattenmätaren saknar vattenmätarkonsol och har äldre avstängningskran.

Detta åtgärdas lämpligen i samband med framtida vattenmätarbyte.

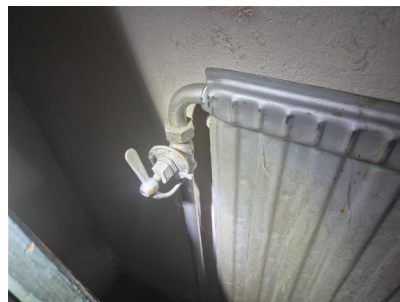
Vissa radiatorer har äldre termostadvred i mässing - dessa kan drabbas av droppläckage.

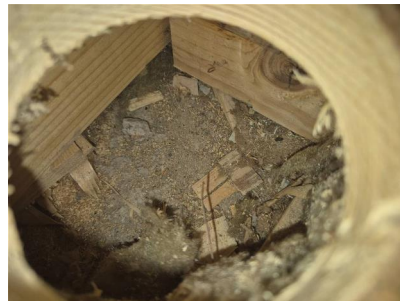
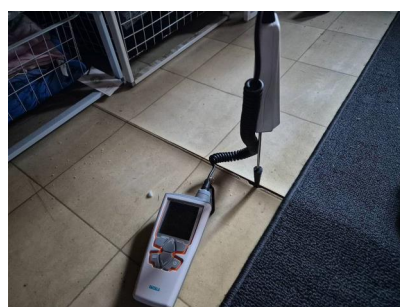
Vid kontroll av uppreglad golvkonstruktion som utfördes genom håltagning i entréhall i innerväggshörn mellan entréhall, matrum och vardagsrum samt via probe i gästrum uppmättes fuktvärden under kritisk nivå för mikrobiell tillväxt och normal lukt upplevdes.

Grundläggningen består av en betongplatta på mark utan underliggande isolering och med ett uppreglat isolerat golv dikt an betongen.

Fuktkvoten uppmättes till 10 % i golvregel i entréhall och den relativa fuktigheten till 59% vid en temperatur av 19°C i gästrum.

Risk för mikrobiell tillväxt sker vid en relativ fuktighet vid 75% vilket motsvarar 17% fuktkvot i furuvirke.

Befintlig golvkonstruktion och eventuella väggsyllar riskerar att drabbas av fuktskador på grund av naturlig fuktpåverkan. Detta i sin tur kan leda till mikrobiella skador (angrepp av mikroorganismer) som kan resultera i att mikrobiell lukt sprids till boendemiljön. Om väggsyllarna är tryckimpregnerade kan även en kemisk lukt förekomma.

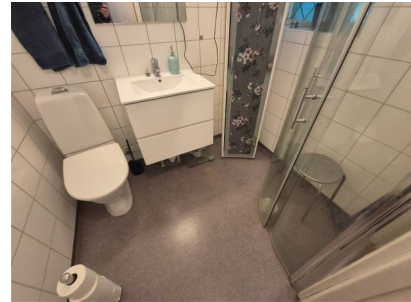
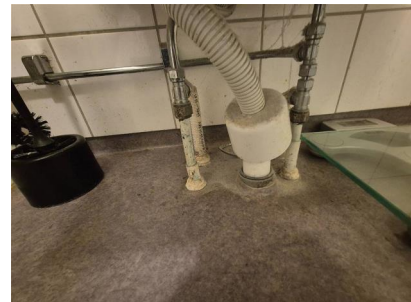
Rör genomföringar finns i golv (värme- samt vattenrör)

Rör genomföringar i golv medför en ökad risk för att vatten tränger ner i omkringliggande konstruktioner och orsakar fuktskador.

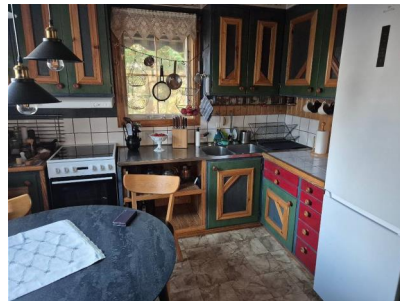
Äldre kök som saknar moderna droppskydd under vitvaror samt i diskbänksskåp.

Risk för fuktskador vid läckage.

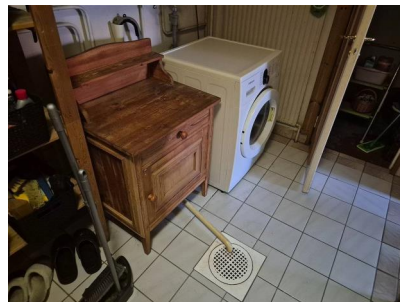
Äldre golvbrunn i gjutjärn som kan rosta sönder.
