# Besiktningsprotokoll

Anticimex Försäkringsbesiktning i samarbete med Fastighetsbyrån

| Fastighetsadress:<br>Sinclairs Väg 1 | |

| Besiktningsdatum:<br>2025-11-24 | Protokollnummer:<br>69398898 |

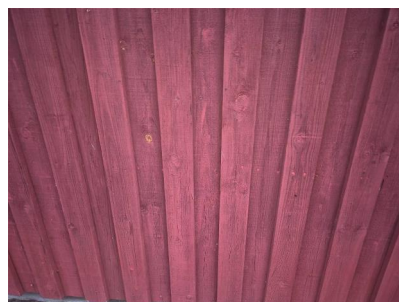
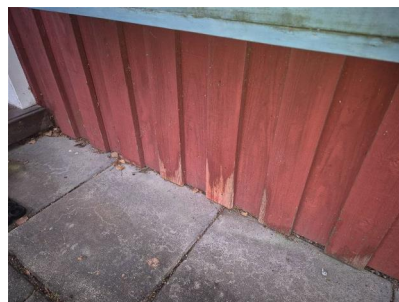
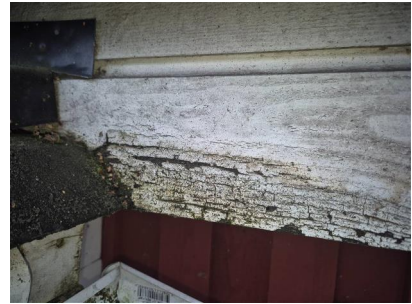
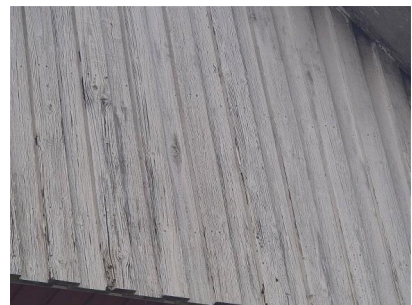
Enstaka panelbrädor har mindre rötskador.  
Fasadpanelen är i behov av målning/underhåll.

Fasadbeklädnad och träkonstruktioner där målningsbehov finns riskerar att få fukt- och rötskador på grund av sämre vattenavvisande förmåga. För att öka livslängden på fasadbeklädnaden rekommenderas målning och underhåll. I samband med ommålning rekommenderas att de rötskadade panelbrädorna byts ut.

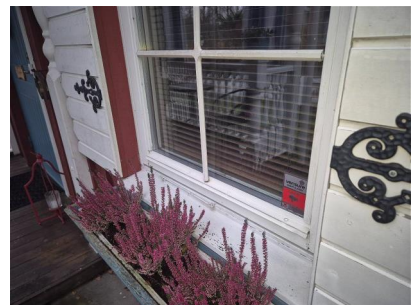
Isolerglas är äldre.

Befintliga fönster är äldre vilket betyder att tätningen mellan fönsterrutorna kan vara sämre. Detta kan leda till att missfärgning/imma kan uppstå mellan glasrutorna.

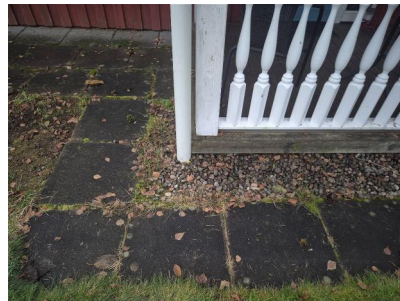
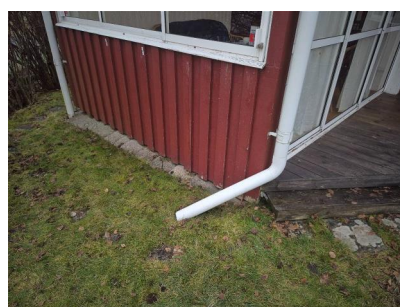
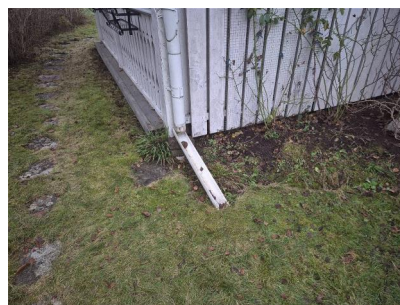
Lövsilar finns inte på farstukvist och stuprör på altaner är ej anslutna till markledning.

När det saknas lövsilar så finns det risk att det blir stopp i dagvattenledningen.

För att hindra stopp i dagvattenledningar rekommenderas komplettering av lövsilar.

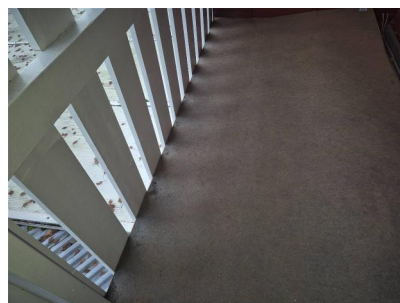
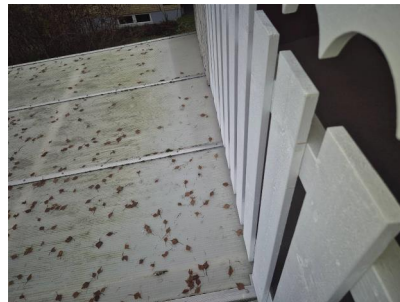
Säljaren har lagt en skiva på balkongen för att förhindra att vatten kommer i uterummet.

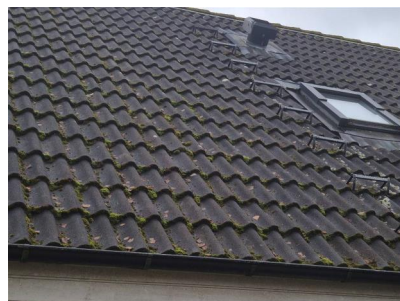
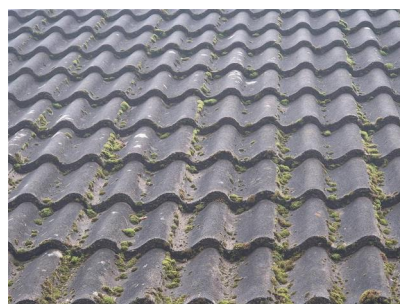
Yttertaket är äldre och mosspåväxt förekommer.  
Taket är besiktat från mark och steg.

Takpannor, plåtdetaljer och underlagstak har enligt vår bedömning en begränsad livslängd. Eftersom husets taktäckning är äldre har det ett minskat motstånd mot vatteninträngning. Detta i sin tur kan leda till fuktskador på träläkt och vidare ner i underliggande konstruktioner.

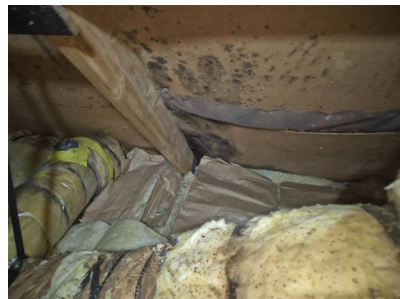
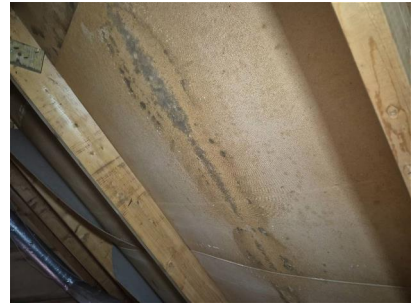
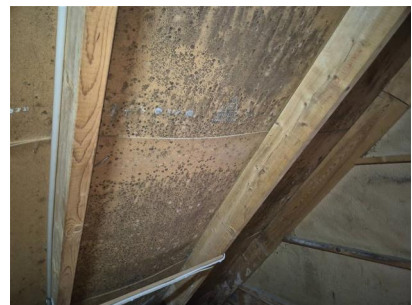
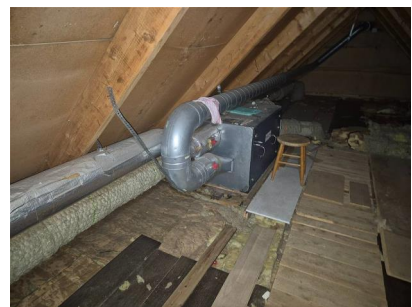
Underlagstaket består av träfiberskivor som har missfärgningar och mikrobiell påväxt. Enligt säljaren har det sett ut så sen dom köpte huset.

Eftersom underlagstaket består av träfiberskivor utan yttre täckning av papp under takbeklädningen, finns risk vid ogynnsam väderlek att regnvatten/snö tränger in i skivskarvar med läckage på vindsutrymmet som följd. Med tiden kan även träfiberskivorna drabbas av fuktskador.

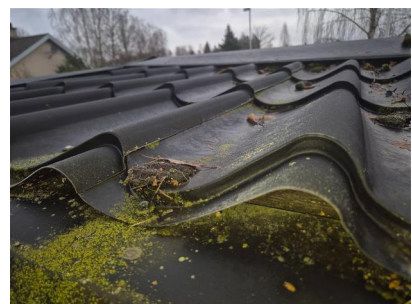
Ej godkänd takbeklädning på grund av för låg lutning.  
Risk finns att vatten kan krypa in under plåten på grund av kappilärsug.

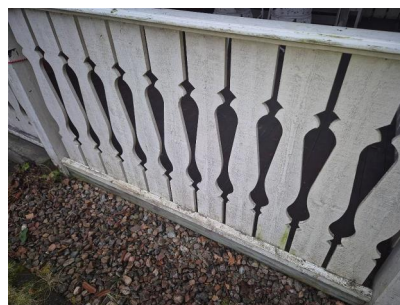
Altanräcke och träkonstruktioner är i behov av målning/underhåll.

Altanräcke och träkonstruktioner där målningsbehov finns riskerar att få fukt- och rötskador på grund av sämre vattenavvisande förmåga.

Vi rekommenderar att du utför målning/underhåll av altan.

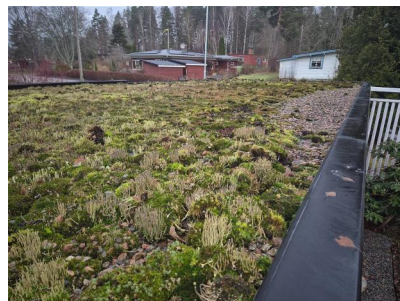
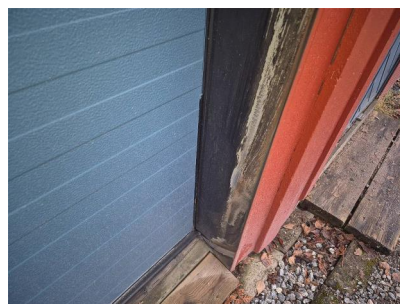
Platt tak med gummiduk och singel där det förekommer en hel del mossor.  
- Garageport tar i höger smygbräda. (detta anses vara en mindre brist).

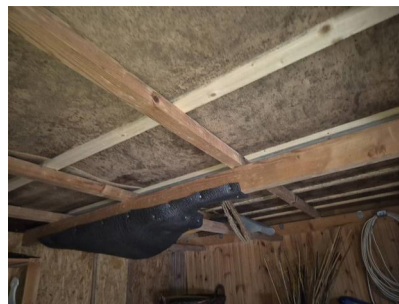
Missfärgningar på underlags tak.

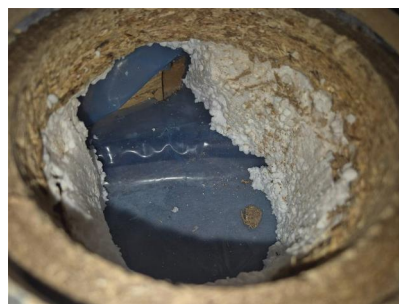
Vid kontroll av konstruktion uppmättes fuktvärden under kritisk nivå för mikrobiell tillväxt och normal lukt upplevdes. Kontroll utfördes i diskbänksskåp och förråd under trapp.

Grundläggningen består av en betongplatta på mark utan underliggande isolering och med ett flytande golvspånskiva på en cellplastisolering. Fuktkvoten uppmättes till 10 %. Gränsvärdet för mikrobiell påväxt är 17% FK.

Flytande golvkonstruktion och eventuella väggsyllar riskerar att drabbas av fuktskador på grund av naturlig fuktpåverkan om fuktskyddet är bristfälligt utfört alternativt saknas. Fuktvandring kan ske från marken genom betongen till organiskt material genom så kallad kapillarsugning och diffusion, vilket kan leda till skador med lukt av mikrobiell karaktär. Om väggsyllarna är tryckimpregnerade kan även en kemisk lukt förekomma.

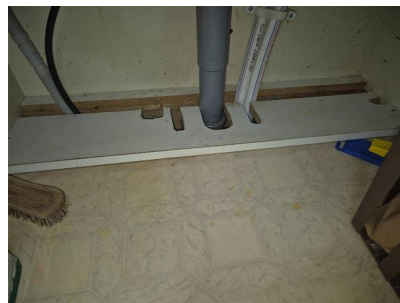
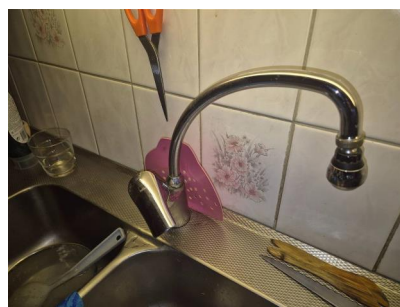
Fuktskydd saknas i diskbänksskåp.

-vridstopp saknas på blandaren och avstängning till diskmaskin saknas över diskbänk.

Utan fuktskydd är det svårt att upptäcka läckage från rörledningar. Vatten kan då tränga in i omkringliggande konstruktioner och orsaka fuktskador.

För att upptäcka eventuella läckage, installera ett fuktskydd.

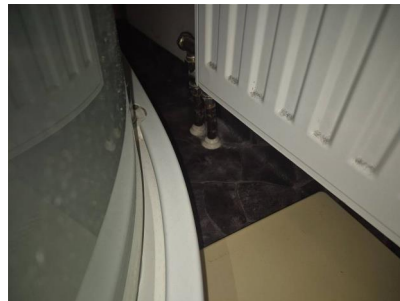
Rör genomföring finns i golv.

Rör genomföringar i golvet medför en ökad risk för att vatten tränger ner i omkringliggande konstruktioner och orsakar fuktskador.

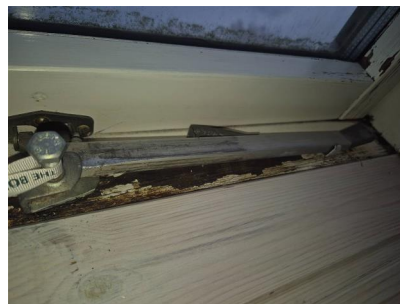
Förhöjda fuktvärden i fönsterkarmen.  
Rekommenderar en fördjupad undersökning för att bedöma orsak och omfattning.

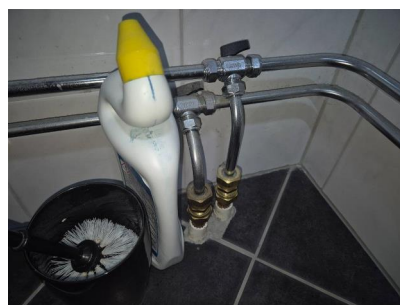
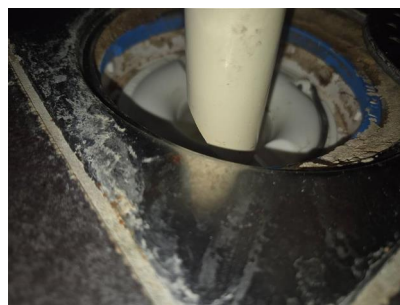
Rör genomföring finns i golv.

Rör genomföringar i golvet medför en ökad risk för att vatten tränger ner i omkringliggande konstruktioner och orsakar fuktskador.

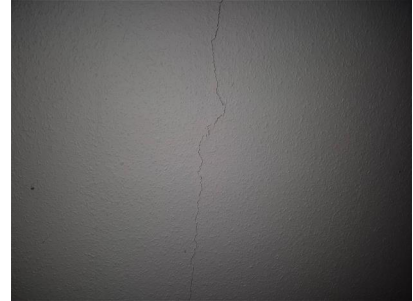
Sprickor finns i ytskikt.
