**Fastighetsuppgifter**

Kråkberg 1:123

Knagnäsvägen 4

| Besiktningsdatum | 2025-10-30 |

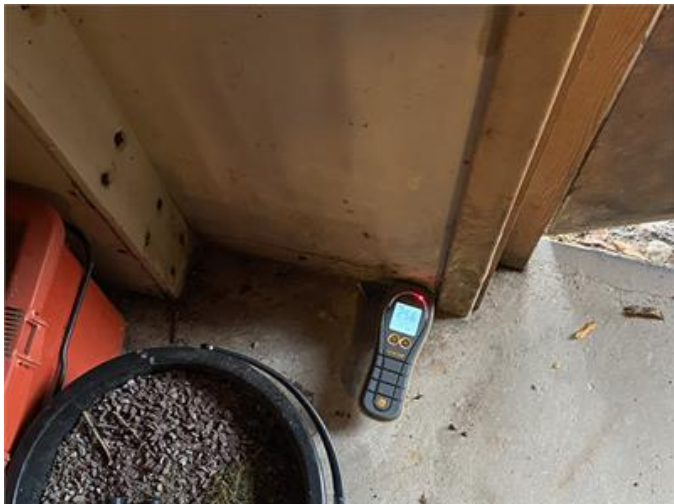
| Besiktningsresultat | | | | | |
|---|---|---|---|---|---|
| Garage inv. | | | X | | Fuktskada i vägg i anslutning till portar, se bild på kommande sida. Skadornas omfattning och orsak bör fastställas och åtgärdas. |

Bilden visar fuktskada i vägg i garage.

| Besiktningsresultat | | | | | |
|---|---|---|---|---|---|
| | | X | | | Stensockel och golvbrunn saknas varvid garaget bör användas med viss försiktighet för att undvika fuktskador i anslutande väggar. |

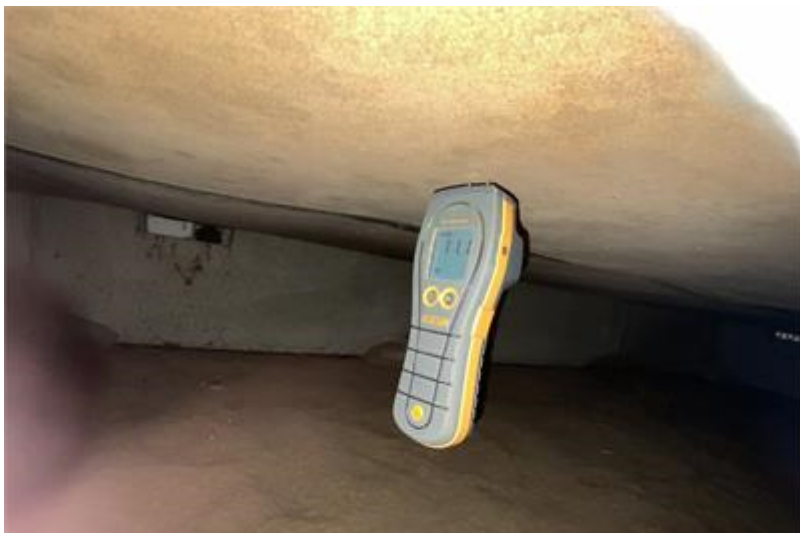
En krypgrund är en riskkonstruktion med avseende på fukt- och mikrobiella skador. Ytlig mikrobiell påväxt har noterats på blindbottens undersida, vilket också var fallet vid tidigare utförd besiktning för 20 år sedan. Regelbunden kontroll rekommenderas därför. För att säkert fastställa grundens funktion och golvbjälklagets kondition krävs dock alltid en fortsatt teknisk undersökning. Se även protokollets näst sista sida Pos. 10.

Vid besöket noterades ytlig mikrobiell påväxt på blindbotten. Fuktigheten i bjälklaget låg dock med marginal under kritiskt gränsvärde.

Det förekommer påväxt på blindbotten och det gjorde det även när nuvarande ägare köpte huset. Det rekommenderas därför att krypgrunden kontrolleras regelbundet under sensommar höst när fuktigheten är som högst för att bedöma ev. åtgärdsbehov.
