**Fastighetsuppgifter**

Eklunden 1

Äppelstigen 1

| Uppdragsnummer | A35047 |

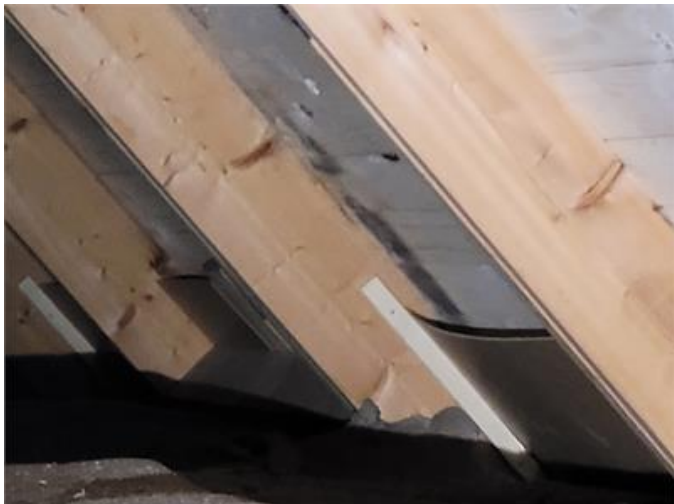
| Besiktningsresultat | | | | | |
|---|---|---|---|---|---|
| Vind | | X | | | - Besiktat från lucka. Hela vinden var ej besiktningsbar.<br>- Mikrobiell påväxt förekommer i begränsad omfattning, vilket bör kontrolleras regelbundet. Se bild. |

Mikrobiell påväxt på underlagstak.

#### **3. Vind med mikrobiella skador**

En vind som har mikrobiella skador på yttertaket insida och där läckage genom yttertaket kan uteslutas bör undersökas noggrant. Orsaken kan vara att varm inneluft tränger upp på vinden på grund av otätheter i vindsbjälklaget. Den varma luften som befuktats i inomhusmiljön kan kondensera eller skapa en hög fuktighet i det kallare yttertaket. Om detta inträffar är det av största vikt att även undersöka byggnadens allmänventilation, vindens isoleringstjocklek, ångspärr, ventilationsspalter m.m.
