# Besiktningsprotokoll

Anticimex Försäkringsbesiktning i samarbete med Fastighetsbyrån

| Fastighetsadress:<br>Gussarvshyttan 132 | |

| Besiktningsdatum:<br>2025-11-24 | Protokollnummer:<br>69303133 |

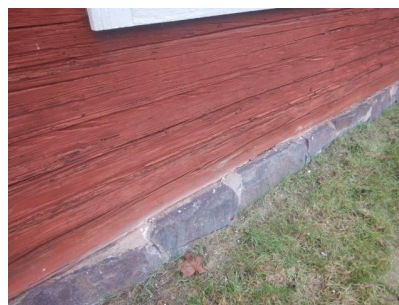
Sockel av natursten går utanför timmerstommen och offerbrädor finns ej. Risk för vatten blir stående och fuktuppsug mot timmerstommen kan uppstå.

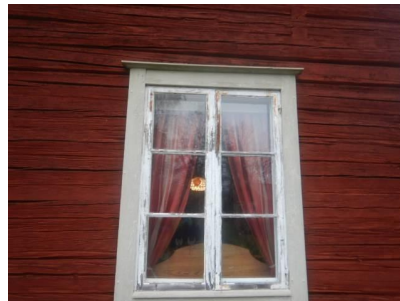
Rötskador finns i fönsterkarmar samt flertal sprickor noterades i fönsterglas.

Rötskadorna kan bero på olika saker, exempelvis bristfälligt underhåll, bakfall på fönsterbleck, målning, skruvar och beslag etc.

Vi rekommenderar en fönster entreprenör kontaktas för att bedöma orsak och omfattning.

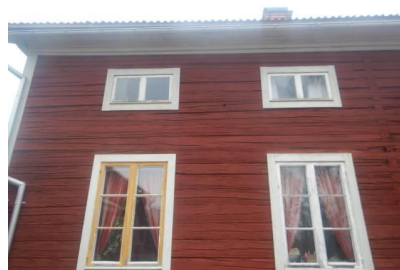
Överbleck saknas ovan fönster.

Avsaknad av bleck ovanför fönster medför en ökad risk för att vatten kan rinna in och orsaka fuktrelaterade skador i omkringliggande konstruktioner.

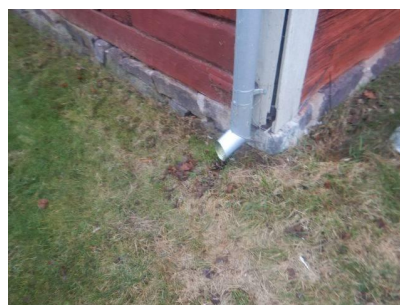
Stuprör avslutas nära husliv. Led bort vatten från stuprör och husliv.

Stuprör som avslutas intill husliv (ovan mark) kan medföra en ökad fuktbelastning på grundmur/sockel med fuktrelaterade skador som följd.

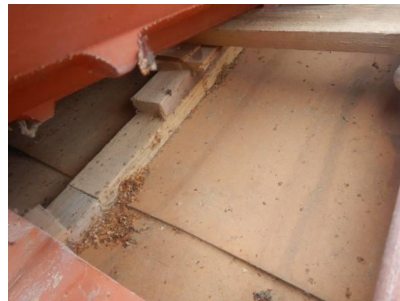
Underlagstak består av träfiberskivor

Med denna konstruktion är det extra viktigt att takpannorna är hela. Eftersom underlagstaket inte har en papp kan regn och snö som tränger in genom otätheter leta till fuktskador i underliggande konstruktion.

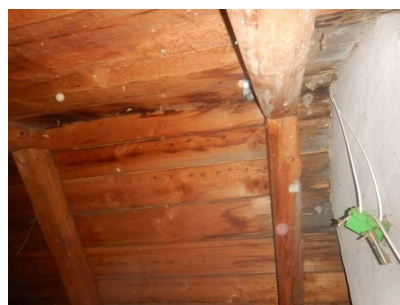
Flertal fuktfläckar noterades i underlagstak och bedöms som äldre. Torrt vid besiktning.

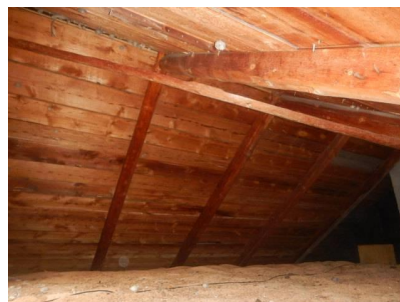
Vid kontroll av vinden uppmättes fuktvärden under kritisk fuktnivå för mikrobiell tillväxt och en normal lukt upplevdes. Fuktkvoten i underlagstak/takbjälkar uppmättes till 14 %.

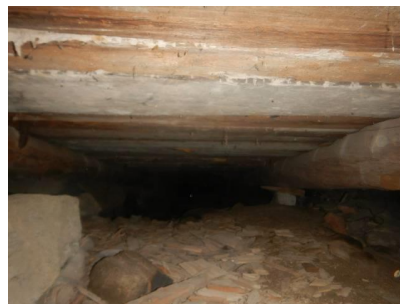
Vid kontroll av konstruktionen i krypgrund uppmättes fuktvärden under kritisk fuktnivå för mikrobiell tillväxt och normal lukt upplevdes.

Golvbjälklaget ovan den uteluftsventilerade krypgrunden riskerar att drabbas av fuktskador på grund av naturlig fuktpåverkan. Detta kan i sin tur leda till mikrobiella skador (angrepp av mikroorganismer) som kan leda till att mikrobiell lukt sprids till boendemiljön. Fuktkvoten uppmättes till 15-16 %.

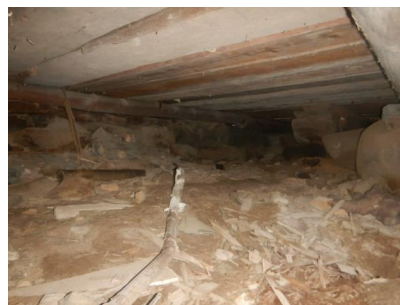
I krypgrunden noterades mycket träspill på markytan. Viktigt att allt organiskt material mot markytan städas bort samt att en åldersbeständig plastfolie läggs ut på markytan för att hindra markfukt från avdunstning i grunden. Rekommenderas att en årlig kontroll av krypgrunden utförs för att kunna upptäcka eventuella skador i tid.

Organiskt material finns i utrymmet.

När man har organiskt material i en fuktig miljö finns en ökad risk för mikrobiell tillväxt (angrepp av mikroorganismer). Detta kan i sin tur leda till att mikrobiell lukt sprids till boendemiljön.

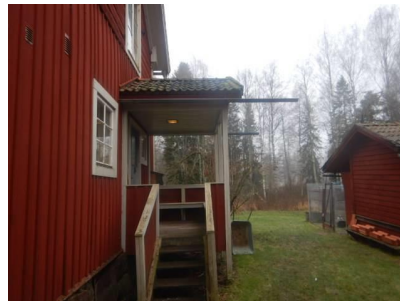
Vanligt underhållsbehov på träkonstruktioner (färgsläpp, torrsprickor). Stuprör finns ej.

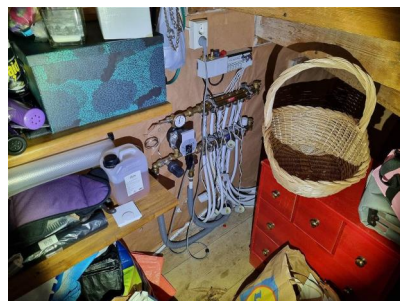
När installationsskåp saknas till golvvärmefördelningen så ökar risken för att ett läckage inte upptäcks i tid. Det kan leda till fuktskador i omkringliggande konstruktioner. Rekommenderas ett fuktlarm installeras.

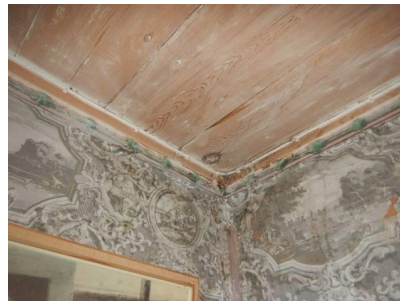
Fuktfäckar noterades i hörn i takvinkel. Torrt vid besiktning och bedöms som äldre.

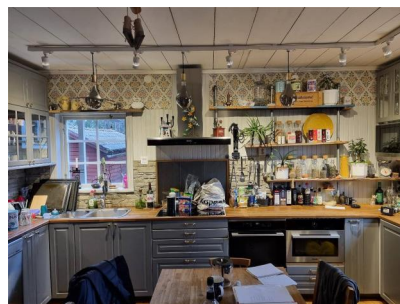
Fuktskydd saknas i diskbänksskåp.

Utan fuktskydd är det svårt att upptäcka läckage från rörledningar. Vatten kan då tränga in i omkringliggande konstruktioner och orsaka fuktskador.

Fuktindikering i utrymmet gav inga förhöjda fuktindikationer.

För att upptäcka eventuella läckage, installera ett fuktskydd.

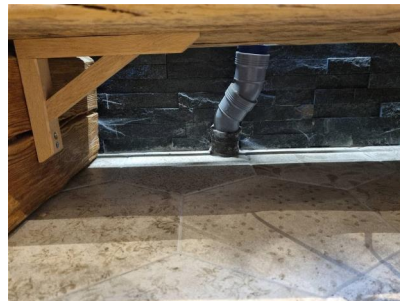
Rör genomföring finns för nära vägg/ golv.

Det finns risk att tätskiktet inte har kunnat anslutas på ett rätt sätt, vilket kan leda till fuktskador.

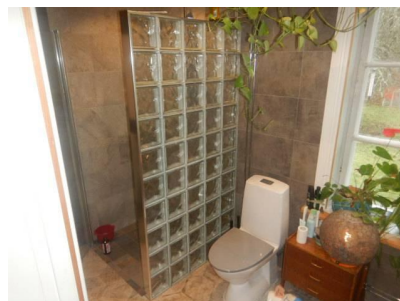
Normala fuktvärden indikerades mot klinker/kakel.

En viss fukt tränger alltid in bakom kakel/klinker via fogarna, detta är helt normalt och innebär inte att tätskiktet/ våtrumsisoleringen under kaklet/klinkern är bristfälligt eller ur funktion.

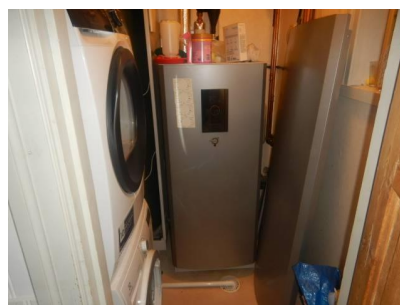
Våtutrymmet har äldre yt-/tätskikt.

Eftersom funktionen, som innebär att ytskiktet/tätskiktet ska vara vattentätt, kan vara nedsatt finns en ökad risk att vatten tränger igenom ytskiktet/tätskiktet med vattenskador i omkringliggande konstruktioner som följd.
