**Fastighetsuppgifter**

Skorpionen 6

Humlevägen 36

| Uppdragsnummer | G36053 |

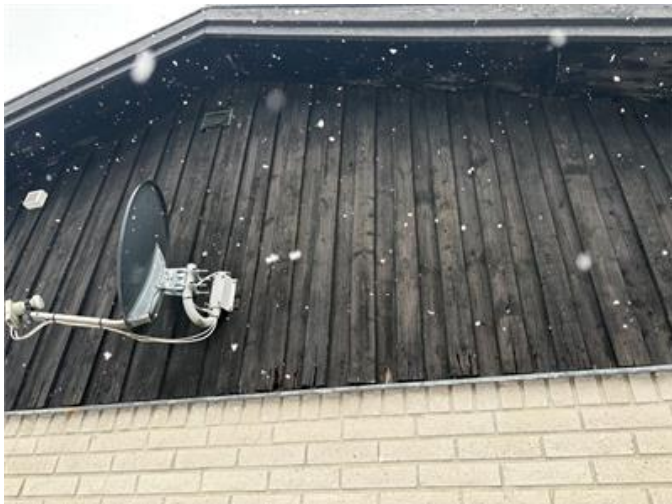
| Besiktningsresultat | | | | | |
|---|---|---|---|---|---|
| Fasad | | X | | | -Beklädnadsbrädor/trädetaljer har underhållsbehov då det förekommer torrsprickor, färgsläpp och rötskador.<br>-Det finns någon sprickbildning i stenfasaden vilket bedöms vara helt normalt då det är känt att fasader av kalksandsten har lätt för att spricka, vilket sker på grund av att husen normalt sätter sig efter byggnationen. Sprickorna bedöms inte kunna leda till följdskador i bakomliggande konstruktion. Enstaka sprickor som är större kan med fördel tätas. |

Beklädnadsbrädor/fasad med underhållsbehov.

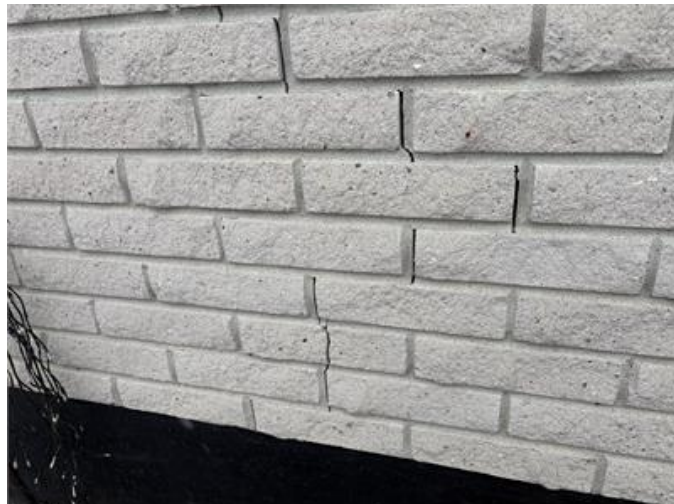
Sprickbildning stenfasad.

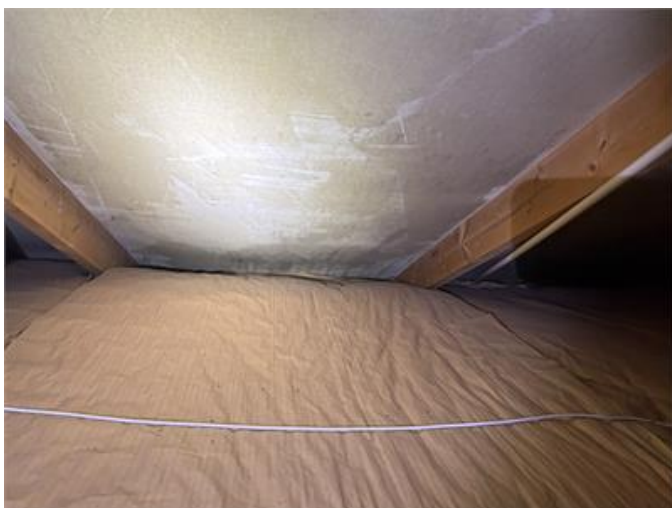
| Besiktningsresultat | | | | | |
|---|---|---|---|---|---|
| Vind bostadshus | | X | | | -Det finns lokala missfärgningar efter fukt/kondensproblem till insida yttertak av eternit.Orsaken till missfärgningarna beror på kondensproblem när varmare luft från vinden möter den kallare utomhusluften vid takvinklarna och är således ett vinterproblem för att torka ut under den varmare delen av året.<br>- Ingen förhöjd fukt uppmättes i takkonstruktionen vid besiktningen. |

Lokal missfärgning insida yttertak vindsutrymme.

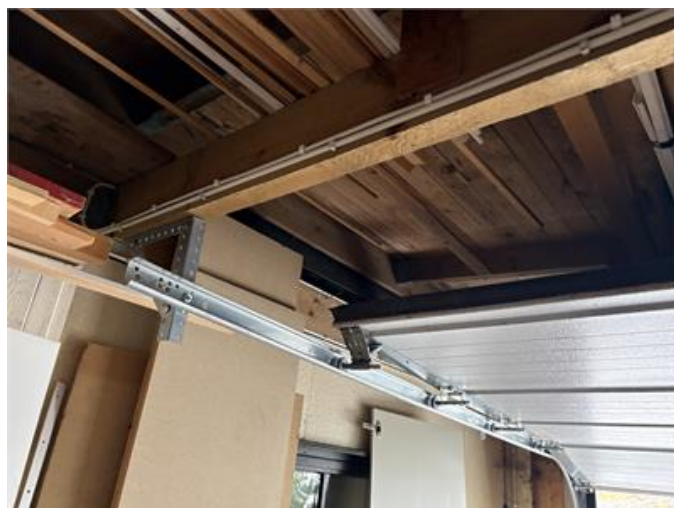
| Besiktningsresultat | | | | | |
|---|---|---|---|---|---|
| Tak tillbyggnad | | | X | | Enklare uppbyggnad, kallgarage. Låglutande tak klätt med korrugerad plåt. Takets lutning medför att taktäckning med plåt ej bedöms vara lämplig. Sarg har renoveringsbehov. Invändigt noterades lokala fuktfläckar från inläckage. Tak var delvis snötäckt vid besiktningen. |

Spår förekommer till insida yttertak tillbyggt garage efter visst inläckage.

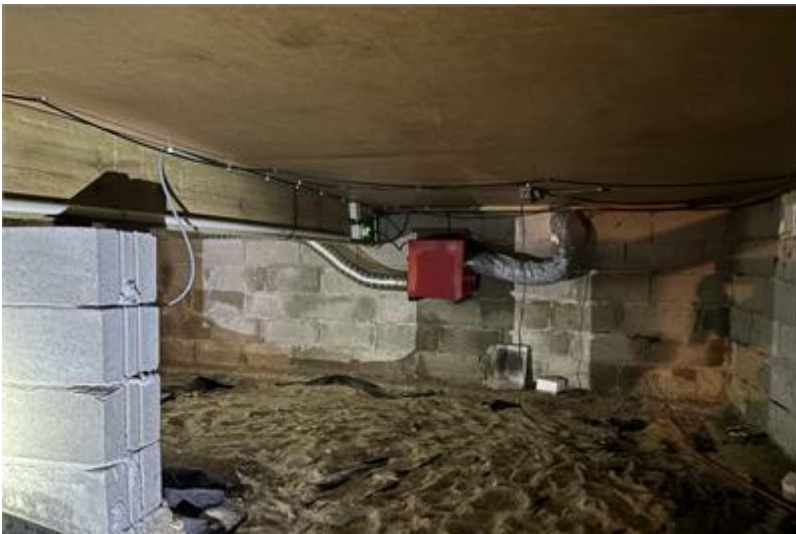
Kontroll av konstruktion visade fuktkvoter på 13% i bottenbjälklaget. Risk för mikrobiell tillväxt föreligger om fuktkvoten överstiger 17%. Fuktkvoten i en krypgrund växlar med årstiderna. I normalfallet är fuktbelastningen mot krypgrunden som högst under sommartid (juni-augusti) för att sjunka under vinterhalvåret.

Det rekommenderas att avfuktaren i krypgrunden sköts och används enligt anvisningar för att minimera risken med att golvbjälklaget i krypgrunden på grund av naturlig fuktpåverkan drabbas av fuktskador samt för reduktion av spridning av lukt till boendemiljön från det träskyddbehandlade virket. Lukt från det behandlade virket kändes i grunden. Lokala äldre fuktfäckar noterades på blindbotten.

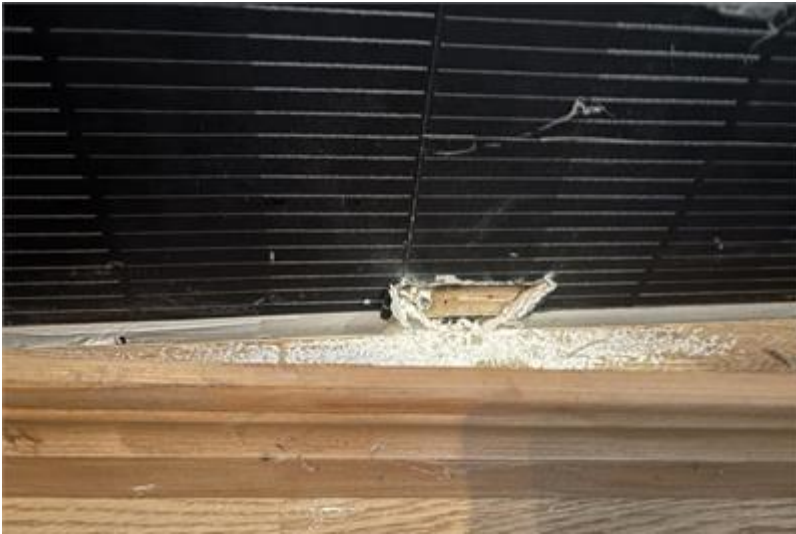
Vid kontroll av konstruktion som utfördes till ytterväggssyll uppmättes fuktkvoter 13%, det kritiska gränsvärdet för mikrobiell tillväxt brukar anges till ca 17%. Viss avvikande lukt upplevdes i provhål från det behandlade virket. Risk finns att lukter letar sig ut till och upplevs i boendemiljön.

Notera att stickprovsmässig undersökning är utförd och att högre fuktkvoter kan förekomma i andra delar av syllreglar/golvkonstruktion.
