# Besiktningsprotokoll

Anticimex Försäkringsbesiktning i samarbete med Fastighetsbyrån

| Fastighetsadress:<br>Centralvägen 28 | |

| Besiktningsdatum:<br>2025-11-24 | Protokollnummer:<br>69403428 |

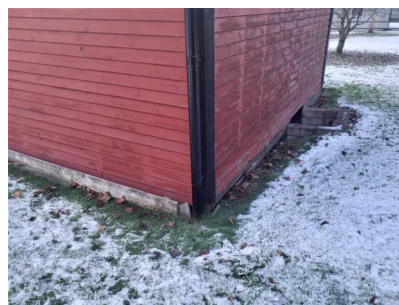
Marken lutar mot huset i mindre omfattning.

Detta innebär en ökad fuktbelastning mot grunden vilket i sin tur kan orsaka fuktskador i huset.

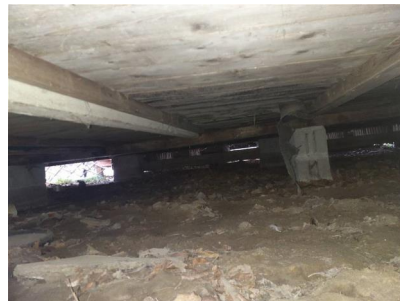
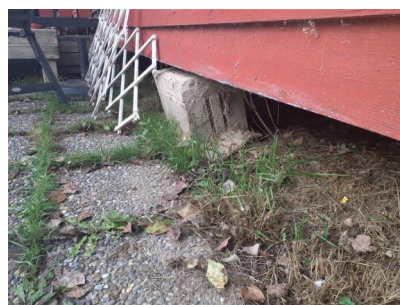
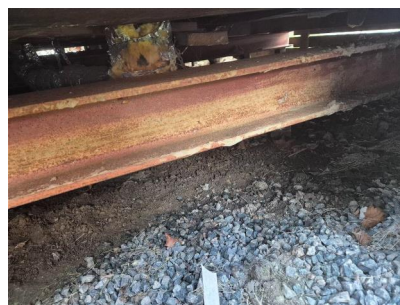
Vid kontroll av konstruktionen i krypgrund uppmättes fuktvärden mellan 16-19% i blindbotten.

Risk för mikrobiell tillväxt föreligger om fuktkvoten överstiger 17%.

Golvbjälklaget ovan den uteluftsventilerade plintgrunden riskerar att drabbas av fuktskador på grund av naturlig fuktpåverkan. Detta kan i sin tur leda till mikrobiella skador (angrepp av mikroorganismer) som kan leda till att mikrobiell lukt sprids till boendemiljön. Mikrobiell påväxt kan ses ställvis i blindbotten.

- Löv/organiskt material förekommer på mark.
- Järnbalkar har använts under tillbyggnaden på baksidan.
- Grunden är besiktad i begränsad omfattning på grund av låg höjd.

Plint mot framsidan lutar utåt, detta har varit under lång tid enligt uppgift på plats. Rekommenderar att hålla koll på detta, med fördel kan en fackman kontaktas för kontroll och åtgärd.

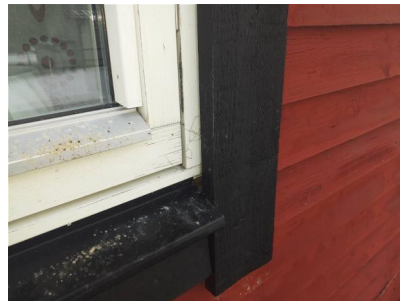
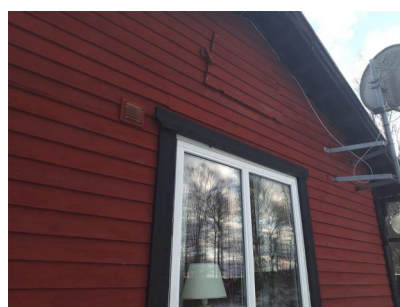
Fönsterbleck är otäta vid infästningar.

Eftersom fönsterblecken är otäta finns risk att vatten rinner in i väggen vilket i sin tur kan leda till fuktskador i väggkonstruktionen.

- Överbleck saknas på fönster.
- Isolerglas är äldre i sovrummet.

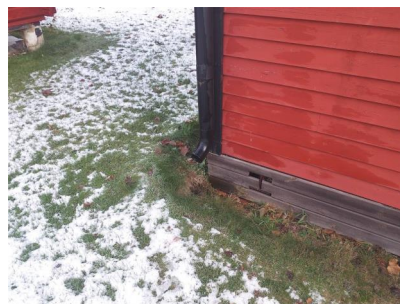
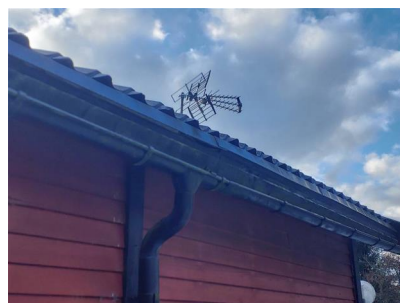
Stuprör är inte anslutet till markledning.

Stuprör som inte är anslutet till markledning kan medföra en ökad fuktbelastning på grundmur/sockel som i sin tur kan leda till fuktrelaterade skador.

- Rekommenderar rensa hängrännor från löv/mossa.
- Långt avstånd noterades mellan plåttak och hängränna.

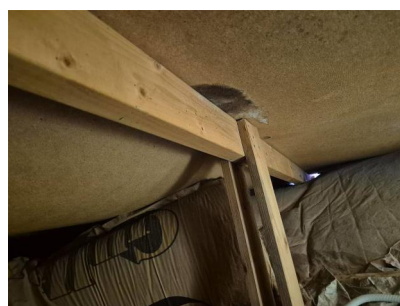
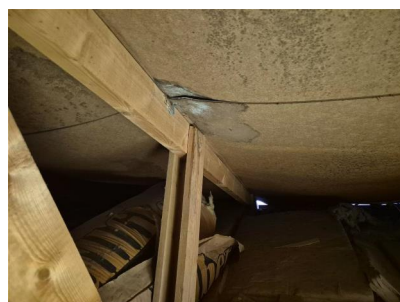
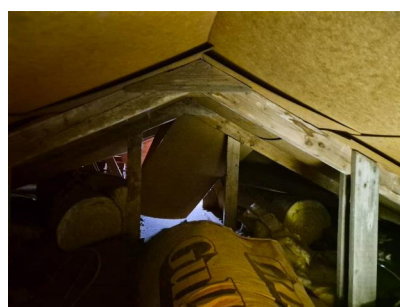
Läckage/fuktfläckar förekommer lokalt på fyra ställen med höga fuktvärden.

Tre masonitskivor har lossnat från sitt läge.

Vi rekommenderar kontakta en fackman/takläggare för att bedöma orsak och omfattning.

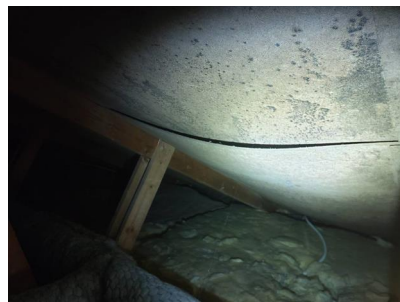
Underlagstaket består av träfiberskivor.

Eftersom underlagstaket består av masonit och riskerar att drabbas av fuktskador på grund av kondensvatten.

Mikrobiell påväxt förekommer ställvis på masonitskivor. Detta kan även vara ett tecken på att vinden tillförs fukt inifrån bostaden.

Fuktkvoten på övriga vinden uppmättes till 12%.

Med fördel kan en hygrometer placeras i vindsutrymmet för att lättare hålla koll på klimatet över året.

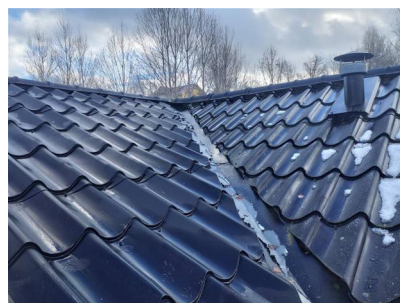
- Färgsläpp förekommer på vindskiva och vinkelränna.
- Mindre ytrost finns.

Taket har besiktats från markstege.

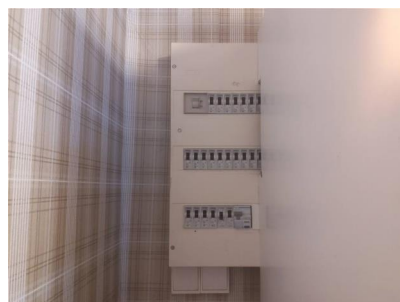
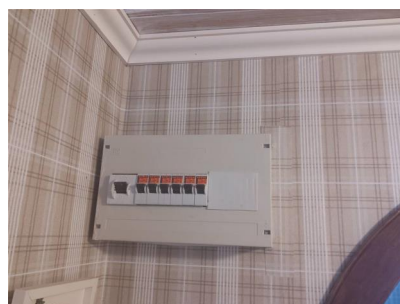
El-centralen har jordfelsbrytare.

Den betjänar även den mindre elcentralen i utrymmet enligt uppgift.

Laminatgolv gått isär något intill väggen.
