**Fastighetsuppgifter**

Almekärr 3:387

Eklövsvägen 230

## Bilaga 1 för kontroll av valda konstruktioner

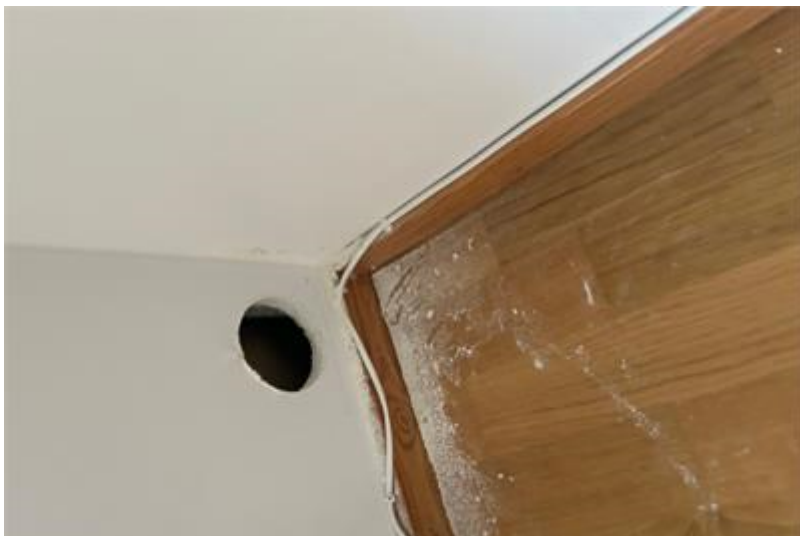
Då golven ligger dikt an betongplattan har inga riktade provhåltagningar eller fuktkvotsmätningar i golv utförts. Ett provhål togs upp i ytterväggen i vardagsrummet och i syllen uppmättes fuktkvoten till ca 10%. Vidare togs ett provhål upp i ytterväggen i köket och i syllen uppmättes fuktkvoten till ca 10-11 %.
