# Besiktningsprotokoll

Anticimex Försäkringsbesiktning i samarbete med Fastighetsbyrån

| Fastighetsadress:<br>Armborstvägen 14 | |

| Besiktningsdatum:<br>2025-11-24 | Protokollnummer:<br>69403018 |

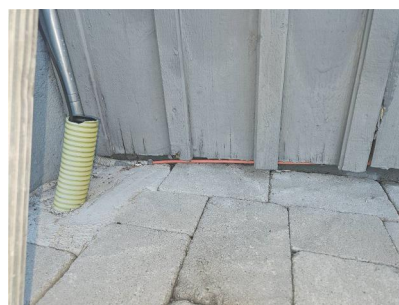
Fasadpanelen och trädetaljer på fasaden är i behov av målning/underhåll.

Fasadbeklädnad och träkonstruktioner där målningsbehov finns riskerar att få fukt- och rötskador på grund av sämre vattenavvisande förmåga. För att öka livslängden på fasadbeklädnaden rekommenderas målning och underhåll.

Mindre rötskada finns i någon panelbräda/vindskiva, dessa bör bytas i samband med ommålning.

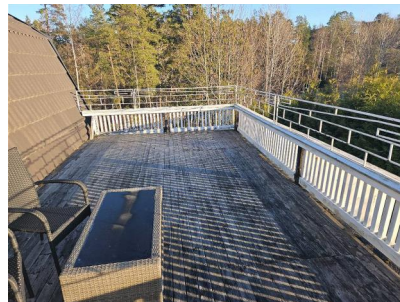
Balkongräcke och träkonstruktioner är i behov av målning/underhåll.

Balkongräcke och träkonstruktioner där målningsbehov finns riskerar att få fukt- och rötskador på grund av sämre vattenavvisande förmåga.

Detta gäller även trädetaljer på entrétrappa på baksidan.

För att öka livslängden på balkongen rekommenderas målning och underhåll.

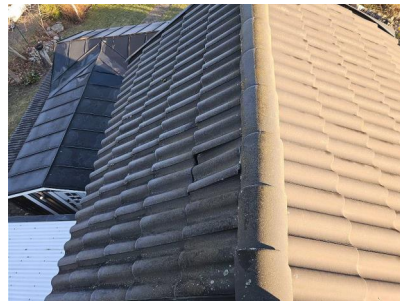
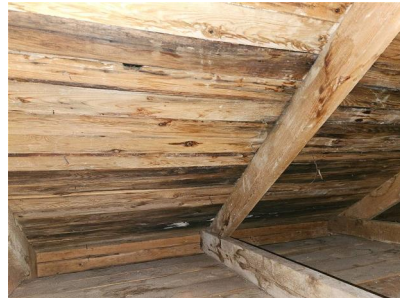
Underlagstaket har fuktfläckar.

På taket konstateras att vissa takpannor ligger ur läge samt att någon trasig takpanna noteras och att fotplåtar saknas.

Fuktkvoten i underlagstak/takbjälkar uppmättes till 23-28 % i fuktfläck.

Då underlagstaket har fuktfläckar som bedöms vara från ett pågående läckage rekommenderar vi att en fördjupad undersökning utförs för att bedöma orsak och omfattning.

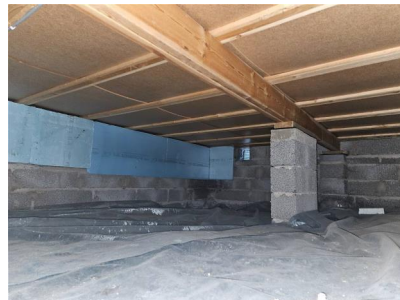
Vid kontroll av konstruktionen i krypgrund uppmättes fuktvärden under kritisk fuktnivå för mikrobiell tillväxt och normal lukt upplevdes.

Golvbjälklaget ovan den uteluftsventilerade krypgrunden riskerar att drabbas av fuktskador på grund av naturlig fuktpåverkan. Detta kan i sin tur leda till mikrobiella skador (angrepp av mikroorganismer) som kan leda till att mikrobiell lukt sprids till boendemiljön.

Fuktkvoten uppmättes till 12 %.

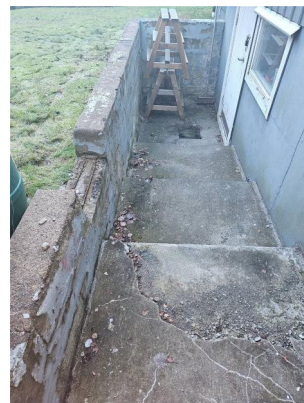
Trapp och mur ner till källaren har brister.

Kontakta en fackman för eventuell åtgärd
