**Fastighetsuppgifter**

Fastighetsbeteckning  
Markims-Örsta 1:8  
Adress  
Markims-Örsta 12  
18693 Vallentuna

| Uppdragsnummer | AB6286 |
| Besiktningsdatum | 2025-11-25 |

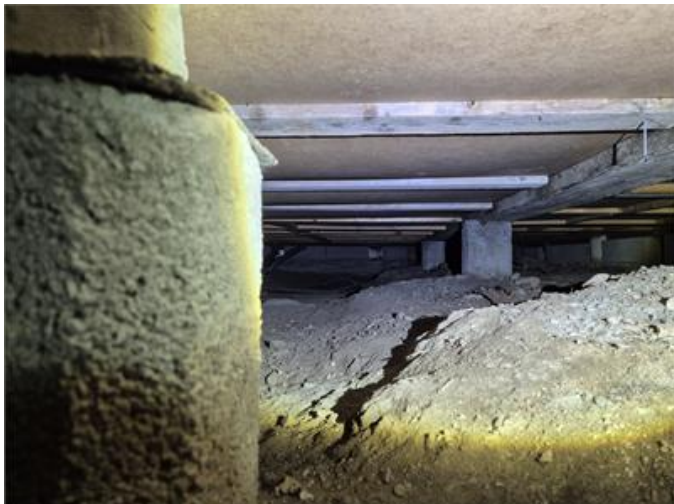
En krypgrund är en riskkonstruktion med avseende på fukt- och mikrobiella skador. För att säkert fastställa grundens funktion och golvbjälklagets kondition krävs alltid en fortsatt teknisk undersökning. Se även protokollets näst sista sida Pos. 10.

Bild från krypgrund under 1-plansdelen

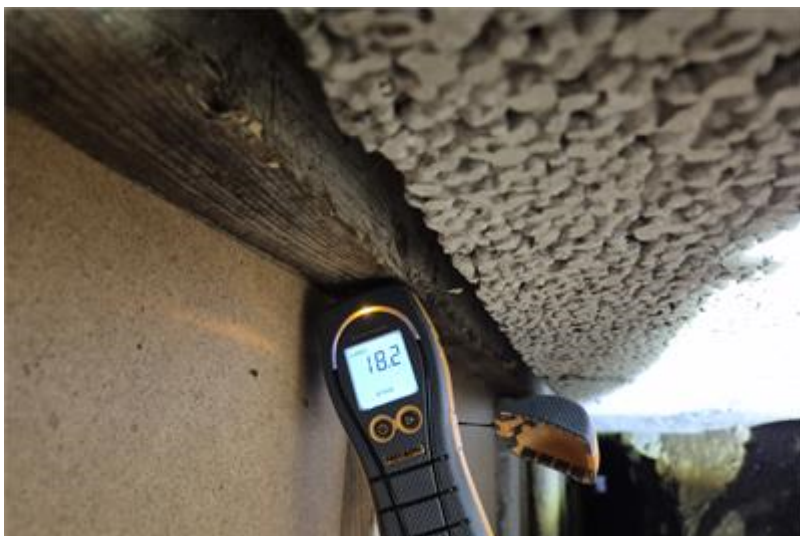
| Byggnadsdel | Krypgrund äldre del från 1966 |

Vid stickprov i bjälkar och syllar i delar av grunden mättes fuktkvot till ca 16-19% FK.

Det kritiska gränsvärdet för mikrobiell tillväxt brukar anges till ca 17% fuktkvot (FK).

Grunden är bitvis låg och trång och bortre delar är ej fullt besiktade.

Pga något förhöjda fuktvärden i syll och viss förekommande mikrobiell påväxt rekommenderas fortsatt undersökning för förbättringsåtgärder för minskat fukttillskott och förbättrat klimat.
