**Fastighetsuppgifter**

Jakobsberg 12:1

Februarivägen 25

## Bilaga 1 för kontroll av valda konstruktioner

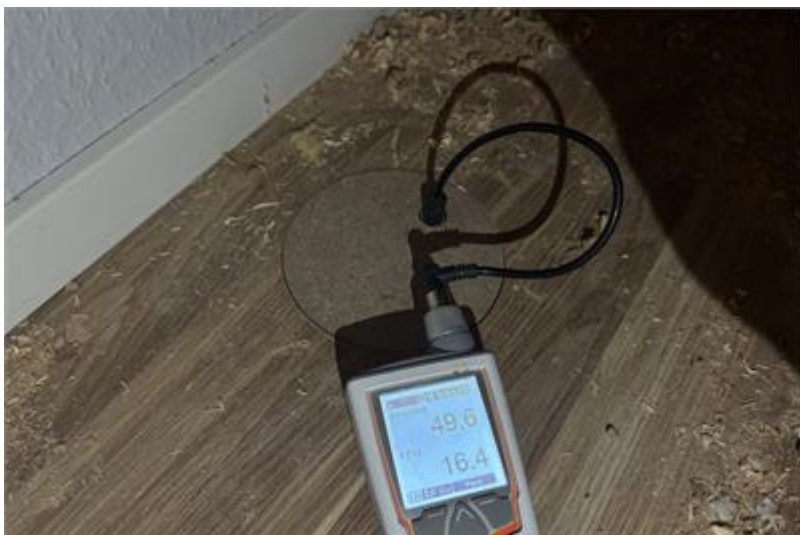
Fuktmätning utfördes från 130mm provhål i golv under trapp.

Fuktkvot i träbräda på betongplattan uppmättes till ca. 12% FK.

Den relativa luftfuktigheten i golvet uppmättes till ca. 50% RF.

Det kritiska gränsvärdet för mikrobiell tillväxt brukar anges till ca 15-17% fuktkvot (FK) eller ca 70-75% i relativ luftfuktighet (RF).

Fuktvärden under gränsvärdet uppmättes. Inga indikationer på åtgärdsbehov vid stickprov.

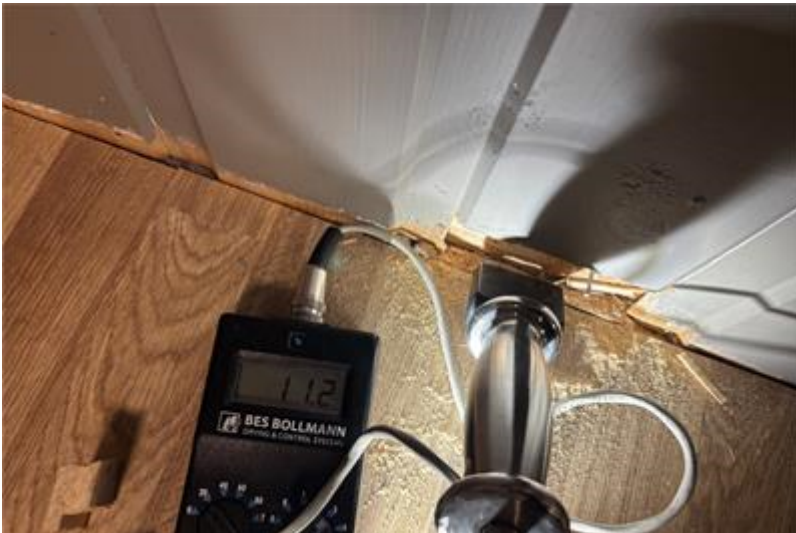
Fuktmätning utfördes i nederdel av vägg i allrum.

Fuktkvot i vägghyllan uppmättes till ca. 11%FK.

Det kritiska gränsvärdet för mikrobiell tillväxt brukar anges till ca 15-17% fuktkvot (FK).

Fuktvärden under gränsvärdet uppmättes. Inga indikationer på åtgärdsbehov vid stickprov.
