# Besiktningsprotokoll

Anticimex Försäkringsbesiktning i samarbete med Fastighetsbyrån

| Fastighetsadress:<br>Kamjärnsvägen 8 | |

| Besiktningsdatum:<br>2025-11-18 | Protokollnummer:<br>69377052 |

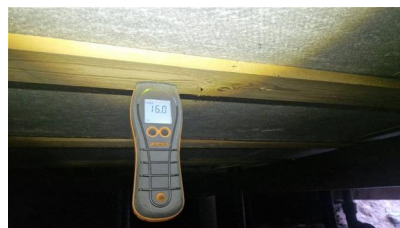
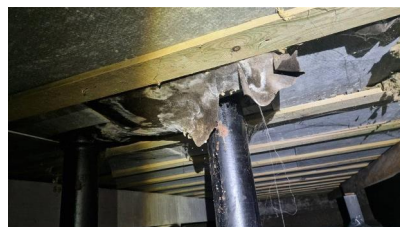
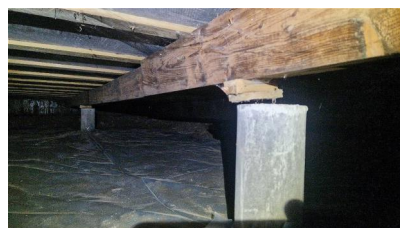
Vid kontroll av krypgrunden upplevdes mikrobiell lukt.

Trots att fuktmätningen gav fuktvärden under kritisk fuktnivå känns en mikrobiell lukt i grunden. Uteluftsventilerade krypgrunder med bjälklag av organiskt material har ofta fuktskador på grund av naturlig fuktpåverkan. Lukten som känns i krypgrunden kan också spridas till boendemiljön. Fuktkvoten uppmättes till 16%.

Risk för mikrobiell påväxt föreligger om fuktkvoten överstiger 17%.

- Under kök noteras missfärgning/påväxt runt avloppsrör. Ingen förhöjd indikation av fukt vid besiktningstillfället. Rekommenderas att kontrollera bjälklaget vid framtida köksrenovering.
- Bjälke ligger inte mot plintar i facket mot vägen. Rekommenderas kontakt med fackman för kontroll och eventuell åtgärd.

Nuvarande ägare har täppt till ventilerna samt plastat in markytan och monterat en fläkt i grunden för att skapa undertryck. Då denna lösning inte anses fuksäker rekommenderas att en permanent krypgrundsavfuktare installeras.

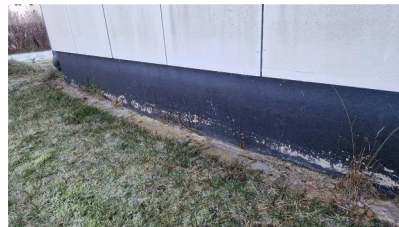
Sprickor och mindre färgsläpp finns i sockel enligt förväntan sett till husets ålder.

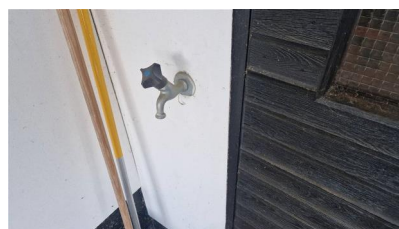
Vattenutkastaren är inte frostsäker intill dörr mot pannrum, detsamma gäller för utkastaren på framsidan.

När vattenutkastaren inte är frostsäker ökar risken för att den ska frysa sönder och orsaka vattenskada.

Byt till självdränerande vattenutkastare vilket innebär att den är frostsäker.

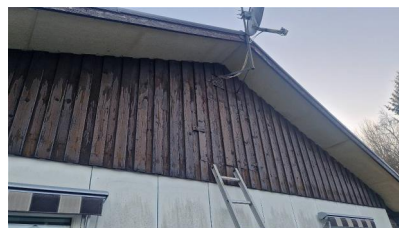
Träfasad på gavelspetsar och under fönster på framsidan är i behov av målning/underhåll.

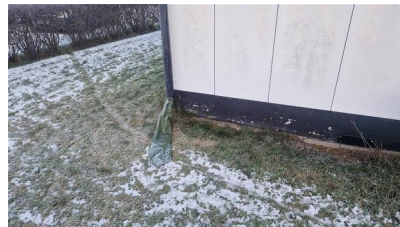
Stuprör är inte anslutet till markledning, vattnet leds bort en bit från huset med plastslangar.

Stuprör som inte är anslutet till markledning kan medföra en ökad fuktbelastning på grundmur/sockel som i sin tur kan leda till fuktrelaterade skador.

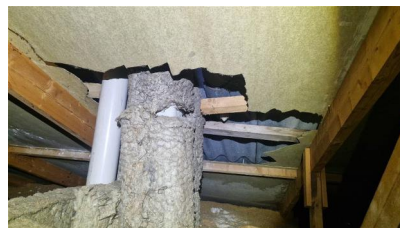
Vid genomföringar är undre lagret eternit sprucket.

Rekommenderas att hålla regelbunden koll på vinden.

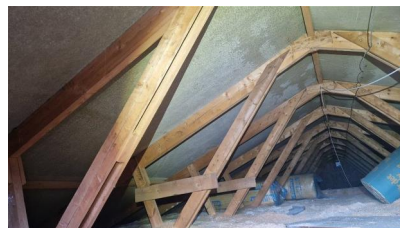
Vid kontroll av vinden uppmättes fuktvärden under kritisk fuktnivå för mikrobiell tillväxt.

Fuktkvoten i underlagstak/takbjälkar uppmättes till 11%.

Risk för mikrobiell påväxt föreligger om fuktkvoten överstiger 17%.

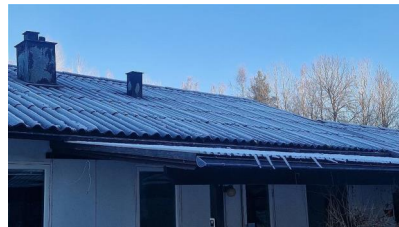
Eternitplattor och plåtdetaljer har enligt vår bedömning en begränsad livslängd.

Eftersom husets taktäckning är äldre har det ett minskat motstånd mot vatteninträngning. Detta i sin tur kan leda till fuktskador på träläkt och vidare ner i underliggande konstruktioner.

Taket är till viss del snötäckt vilket försvårar möjligheten att se skador på taket. Det är viktigt att regelbundet kontrollera takets skick.

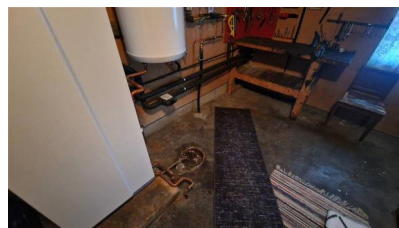
Gjutjärnsbrunnen är rostangripen.

Det finns risk att golvbrunnen rostar sönder med fuktskador som följd.

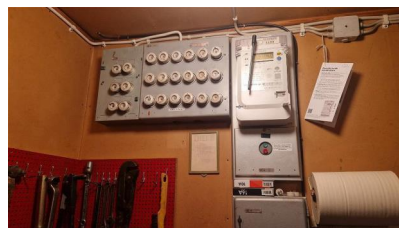
Jordfelsbrytare finns ej.

Det finns inget krav att hus byggda före år 2000 ska ha jordfelsbrytare. Jordfelsbrytaren minskar dock risken för personskador och brand orsakade av elanläggningen.

Kontakta en elektriker för kontroll och åtgärd.

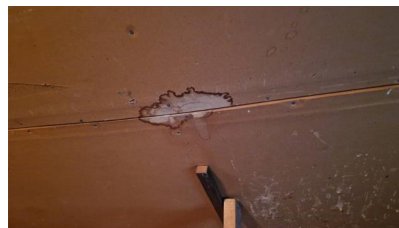
Fuktfläck finns i innertaket mot baksidan. Ingen förhöjd indikation av fukt vid besiktningstillfället.

Rekommenderas att hållas under uppsikt.

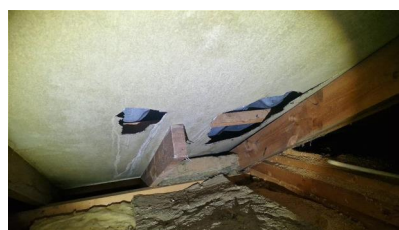
Innersta lagret eternitplattor skadat på en mindre yta på vinden.

Vid fuktkontroll av bjälkar uppmättes en fuktkvot på 12%.

Risk för mikrobiell påväxt föreligger om fuktkvoten överstiger 17%.

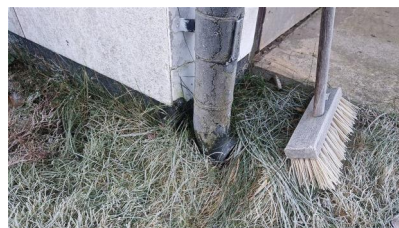
Eterniten är sprucken intill garageport bakom stupröret. Rekommenderas att laga fasad och leda bort vatten från stupröret.

Vid osäkerhet kontaktas fackman.

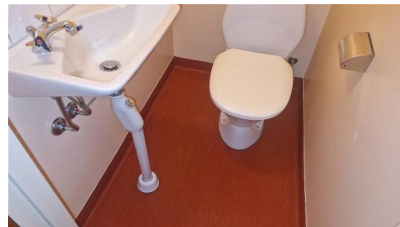
Fuktindikering i utrymmet gav inga förhöjda fuktindikationer.

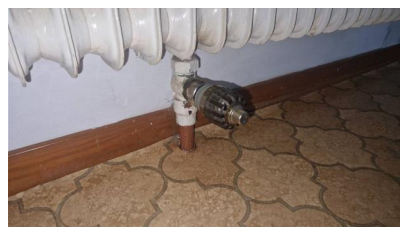
Svullnad finns i golv intill rör genomföring till element. Detta tyder på ett mindre droppläckage någon gång.

Ingen förhöjd indikation av fukt vid besiktningstillfället.

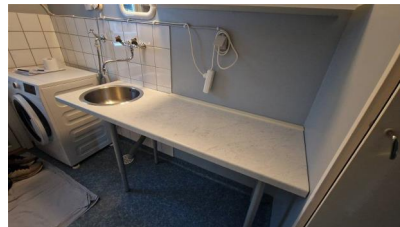
Gjutjärnsbrunnen är rostangripen.

Det finns risk att golvbrunnen rostar sönder med fuktskador som följd.

- Tätskiktet är äldre och har uppnått sin tekniska livslängd.
- Otät rör genomföring och spricka i mattan intill element.
- Golvfallet är plant.

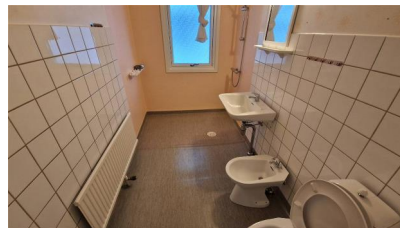
Våtutrymmet har äldre yt-/tätskikt.

Eftersom funktionen, som innebär att ytskiktet/tätskiktet ska vara vattentätt, kan vara nedsatt finns en ökad risk att vatten tränger igenom ytskiktet/tätskiktet med vattenskador i omkringliggande konstruktioner som följd.

- Fönster är olämpligt placerat i plats för dusch.
- Rör genomföring finns i golv till element. Genomföringen är inte heller tät och mattan har spruckit isär bakom röret.
- Avloppsrör till tvättställ och toalett är placerade för nära vägg. Detta försvårar möjligheten att täta runt rören.

Jag rekommenderar att en plan finns för när en renovering kan ske. I samband med detta rekommenderas att kontrollera bakomliggande konstruktioner och följa gällande branschregler.

En duschkabin kan med fördel placeras i utrymmet för att minska risken för fuktskador.

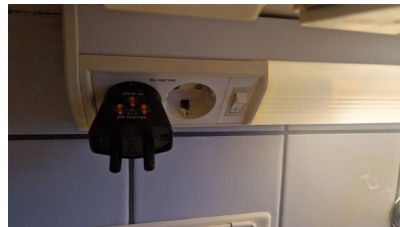
Vid stickprovskontroll av jordade eluttag noterades felkoppling i uttag under överskåp.

Kontakta en elektriker för kontroll och åtgärd.

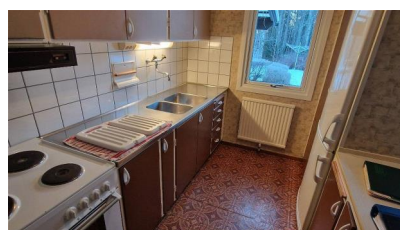
Fuktskydd saknas i diskbänksskåp och under kyl/frys.

Utan fuktskydd är det svårt att upptäcka läckage från rörledningar. Vatten kan då tränga in i omkringliggande konstruktioner och orsaka fuktskador.

Spricka finns i kakelplattor på vägg.

Ingen förhöjd indikation av fukt vid besiktningstillfället.

För att upptäcka eventuella läckage, installera ett fuktskydd.

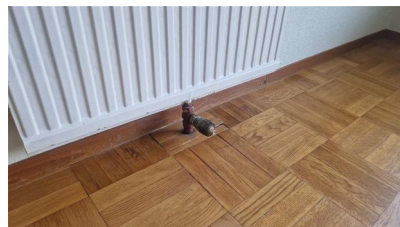
Tecken på tidigare läckage finns vid element.

Golv har sedan torkat isär.

Ingen förhöjd indikation av fukt vid besiktningstillfället.
