Valbo-Ön 5:121

Trollsvedsvägen 27

## Bilaga 1 för kontroll av valda konstruktioner

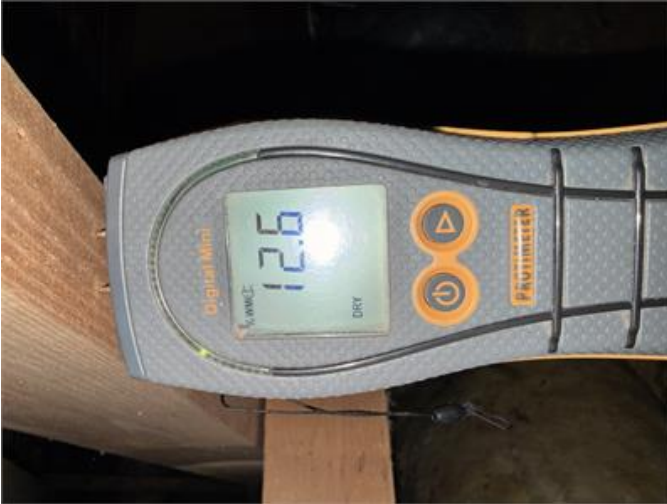
| Besiktningsresultat | | | | | |
|---|---|---|---|---|---|
| | | X | | | Vid kontroll av vindskonstruktionen uppmättes fuktvärden under gränsvärdet för mikrobiell påväxt/tillväxt (uppmätt 12,6%, gränsvärde 17%), se bild. |

Allmän konstruktionskontroll avnockvind:  
Fuktkvoten uppmättes i trä i yttertaket innersida till 12,6% FK. Dessa värden kommer sannolikt att ändras med årstiden. Det kritiska gränsvärdet för mikrobiell tillväxt brukar anges till ca 17% fuktkvot (FK).

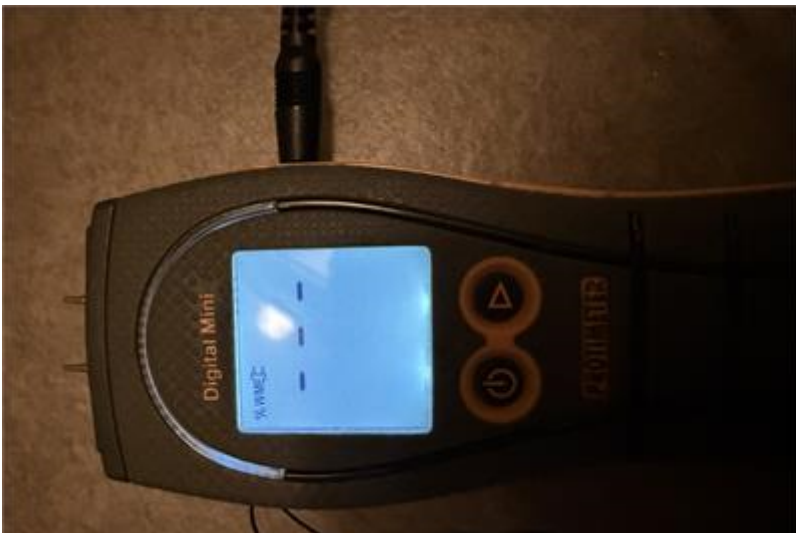
| Byggnadsdel | Uppreglad golvkonstruktion, tvättstuga |

I det uppreglade golvet träregel uppmättes fuktkvot till under 8,0% FK. Dessa värden kommer sannolikt att ändras med årstiden. Det kritiska gränsvärdet för mikrobiell tillväxt brukar anges till ca 17% fuktkvot (FK).

Notera att stickprovsmässig undersökning är utförd i direkt anslutning till öppning vid elpanna (denna konstruktion är även ombyggd i efterhand i samband med renoveringen av tvättstugan). Ytterligare provhål har ej tagits då inget lämpligt ställe hittats med avrådan från fastighetsägaren.
