# Besiktningsprotokoll

Anticimex Försäkringsbesiktning i samarbete med Fastighetsbyrån

| Fastighetsbeteckning:<br>Orren 9 | |
| Fastighetsadress:<br>Täppgatan 8 | |

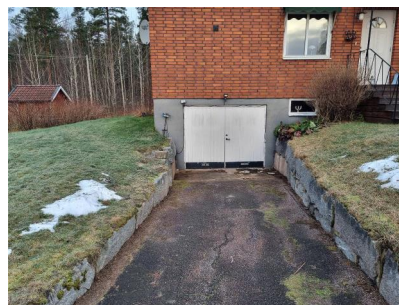
Marken lutar mot huset. En brunn finns framför garagedörrar som är viktig att hålla ren från skräp och löv.

Detta innebär en ökad fuktbelastning mot grunden vilket i sin tur kan orsaka fuktskador i huset.

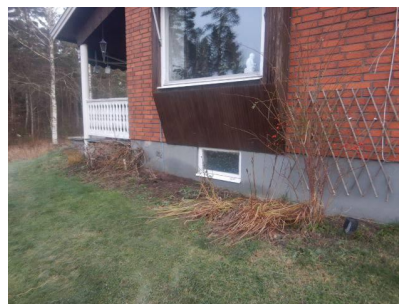
Växter finns i anslutning till grundmur och stuprör

När det finns rabatter och växter nära grundmuren finns risk att fukt stannar kvar i väggarna. Detta kan i sin tur orsaka invändiga fuktskador. Växternas rötter kan också skada grundmuren och sätta dräneringsledningen ur funktion.

Området närmast huset rekommenderas att vara fritt från växtlighet.

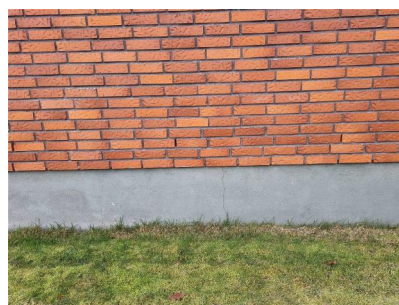
Sprickor finns i sockel.

Dessa bedöms inte ha lett till bakomliggande skador.

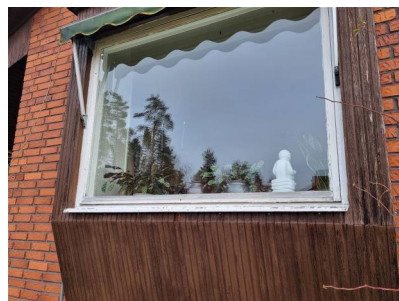
Vanligt underhållsbehov på äldre fönster (färgsläpp ä, torrsprickor).

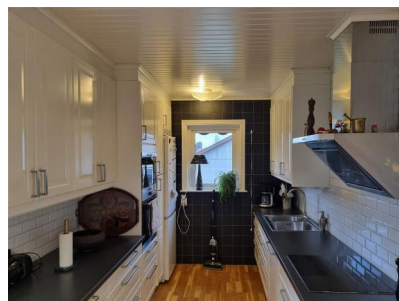
Fuktskydd saknas i diskbänksskåp och avloppsslangen från diskmaskin är inte förankrad i väggen.

Utan fuktskydd är det svårt att upptäcka läckage från rörledningar. Vatten kan då tränga in i omkringliggande konstruktioner och orsaka fuktskador.

Fuktindikering i utrymmet gav inga förhöjda fuktindikationer.

För att upptäcka eventuella läckage, installera ett fuktskydd.

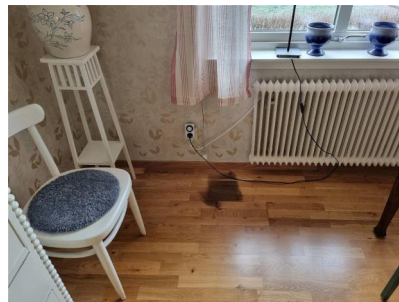
Fläck noterades på parkettgolvet. Torrt vid besiktning.

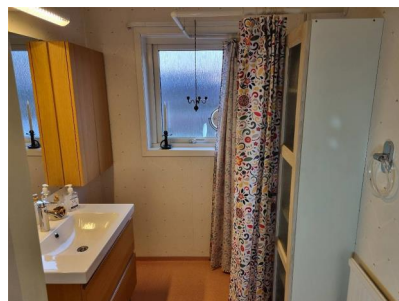
Våutrymmet har äldre yt-/tätskikt.

Eftersom funktionen, som innebär att ytskiktet/tätskiktet ska vara vattentätt, kan vara nedsatt finns en ökad risk att vatten tränger igenom ytskiktet/tätskiktet med vattenskador i omkringliggande konstruktioner som följd.

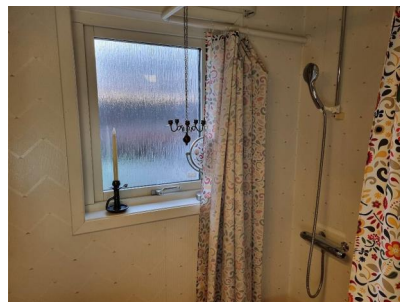
Duschen är placerad nära ett fönster.

Duschens placering i våtutrymmet utgör en risk för fuktskador i fönster- och väggkonstruktionen.

För att minska risken för fuktskador på fönster och väggkonstruktion rekommenderas att man skyddar fönstret mot vattenbegjutning.

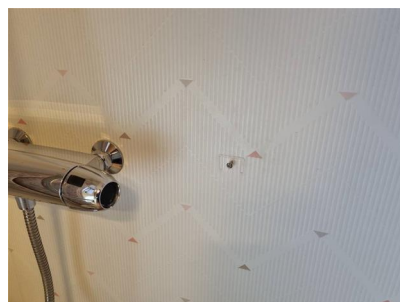
Skruv noterades i duschvägg.

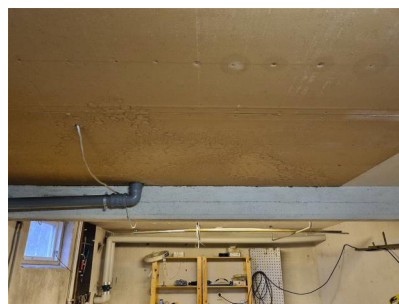
Fläckar noterades i tak. Torrt vid besiktning.

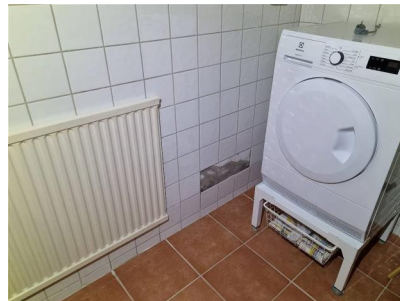
Lösa kakelplattor noterades på vägg samt golvbrunnen ligger under diskbänkskåp.

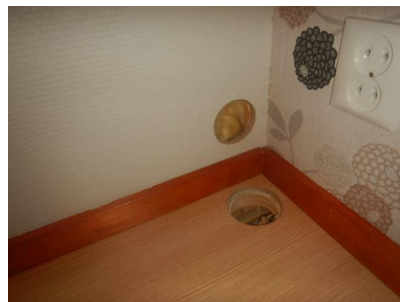
Källargrundmurar med påreglade isolerade ytterväggar finns i gillestugan/hall och i sovrum samt betongplatta med uppreglat och isolerat golv finns i sovrum.

Vid kontroll av golv och väggkonstruktionen togs provhål i det uppreglade golvet. Golvkonstruktionen är uppbyggd från betongplattan med plastfolie, träreglar, mellanliggande isolering, spontat trägolv samt laminatgolv. Väggkonstruktionen är uppbyggd från källarväggar med träreglar, mellanliggande isolering och väggskiva. Fuktvärden uppmättes över kritisk fuktnivå för mikrobiell tillväxt och normal lukt upplevdes i provhål. Fuktkvoten uppmättes till 24 % i golvregel och 23 % i syll den relativa fuktigheten uppmättes till 88 %. Se punkt Källarplan/Allmänt.

Risk för mikrobiell tillväxt föreligger om den relativa fuktigheten (RF) i den omgivande luften är över 75 % vilket i furuvirke motsvarar en fuktkvot (FK) på 17 %.

Vi rekommenderar en fördjupad undersökning för att bedöma orsak och omfattning.
