Biet 9

Rostocksvägen 20A

| Uppdragsnummer | AB6260 |
| Besiktningsdatum | 2025-11-20 |

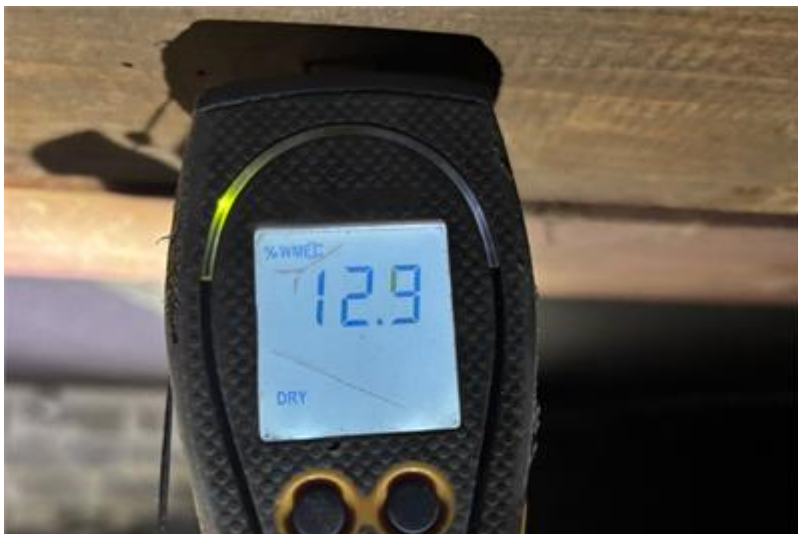
| Byggnadsdel | Krypgrund. |
| Konstruktionsdel | Golvbjälklag ovan krypgrund. |

Vid stickprovskontroll uppmättes fuktvärden under gränsvärdet och ingen avvikande lukt upplevdes.

Fuktkvoten uppmättes till mellan 12-14%, vilket är under gränsvärdet.

Det kritiska gränsvärdet för mikrobiell tillväxt brukar anges till ca 17% fuktkvot (FK).

Resultatet av stickprovskontrollen ger inga indikationer på att skador förekommer.
