Snåkered 3:24

Kroksjövägen 12

| Uppdragsnummer | O30075 |
| Besiktningsdatum | 2025-11-26 |

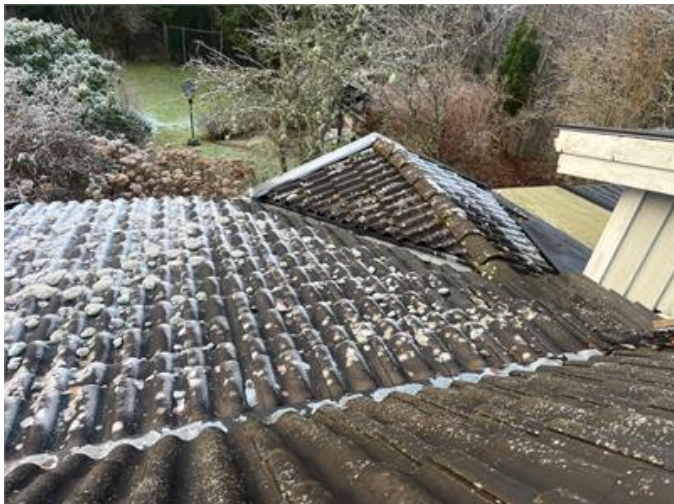
**Tak:** Då taktäckningen är av äldre standard har det ett minskat motstånd mot vatteninträngning. Detta i sin tur kan leda till fuktskador på takkonstruktionen vilket kan påverka byggnaden och dess inomhusklimat negativt.

Vy gällande delar av yttertaket.

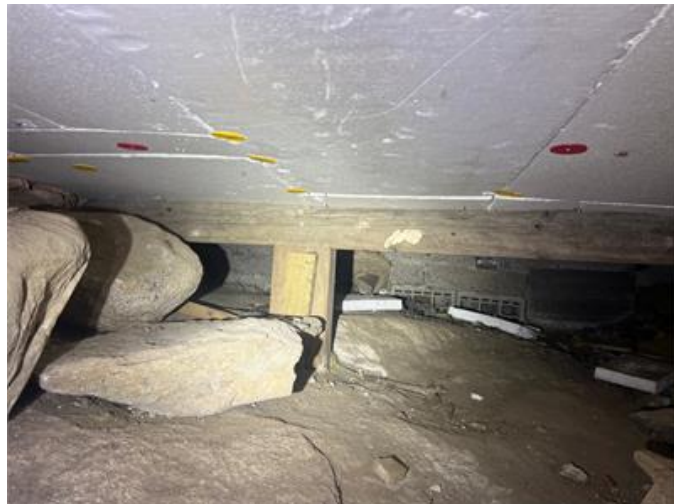
**Krypgrund:** Huvudbyggnaden är uppförd över krypgrundsutrymme. Utifrån erfarenhet betraktas krypgrunder som riskkonstruktioner. På grund av förhöjd fuktstatus- dels orsakad av fuktvandring från marken och dels orsakad av uteluft som släpps in i grunden främst under den varma tiden av året – kan följdskador med negativ inverkan på såväl byggnaden som inomhusmiljön uppstå i utrymmet och angränsande konstruktioner (t.ex. överliggande bjälklag och uppreglad golvkonstruktion). Se vidare bilaga kontroll av konstruktion.

Vy gällande delar av krypgrunden.

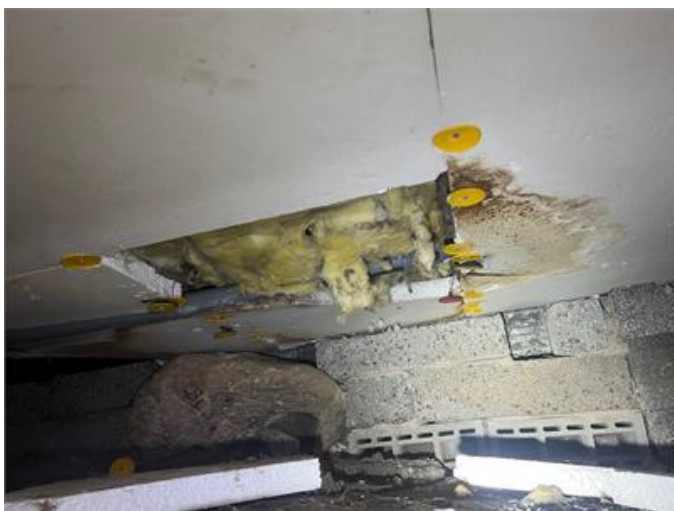
Exempel på fuktfläckar i blindbotten i krypgrunden.

Krypgrunden är en riskkonstruktion. Fuktkvoten uppmättes till mellan 19-24% i träbjälklaget, fuktfläckar och mikrobiell påväxt noterades i blindbotten. Rötskador förekommer. En avvikande lukt upplevdes i grunden samt i delar av bostaden.

För att utreda orsak/omfattning samt lämpliga åtgärder rekommenderas att kontakt tas med en fackman för att utföra en fördjupad undersökning.

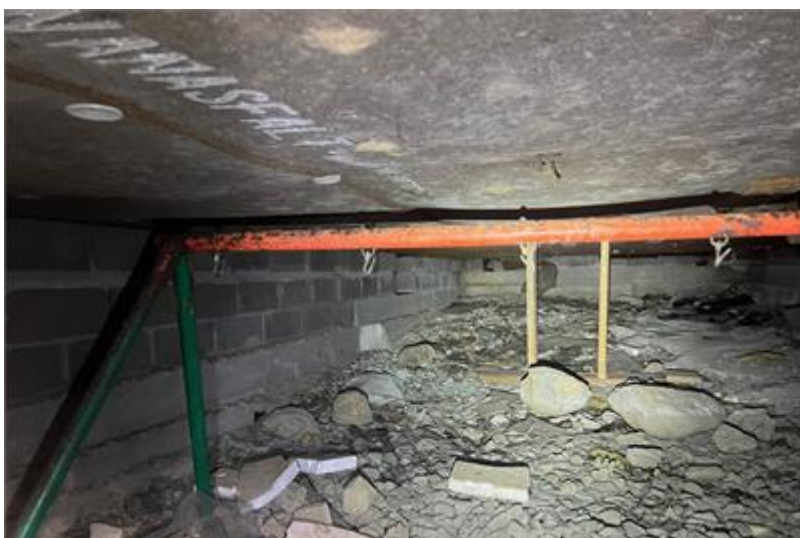
Vid stickprovskontroll av konstruktion uppmättes fuktkvoten till mellan 19-24% vilket ligger över kritiskt gränsvärde för mikrobiell tillväxt och avvikande lukt upplevdes.
