# Besiktningsprotokoll

Anticimex Försäkringsbesiktning i samarbete med Fastighetsbyrån

| Fastighetsadress:<br>Lidaleden 360 | |

| Besiktningsdatum:<br>2025-11-25 | Protokollnummer:<br>69411849 |

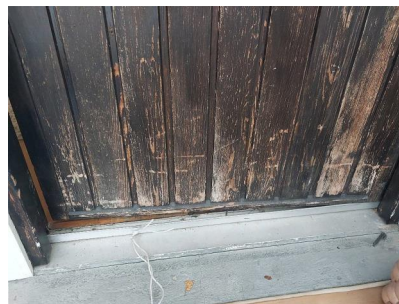
Altandörr är i behov av målning/underhåll.

För att öka livslängden på dörr rekommenderas målning och underhåll.

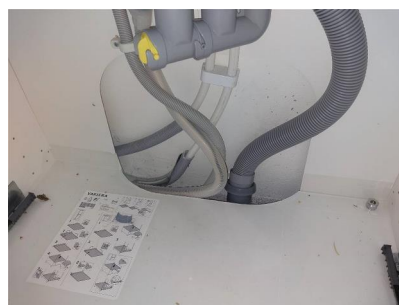
Fuktskydd felmonterat/otätt i diskbänkskåp.

Med ett felmonterat eller otätt fuktskydd är det svårt att upptäcka läckage från rörledningar. Vatten kan då tränga in i omkringliggande konstruktioner och orsaka fuktskador. För att upptäcka eventuella läckage, installera korrekt monterat fuktskydd.

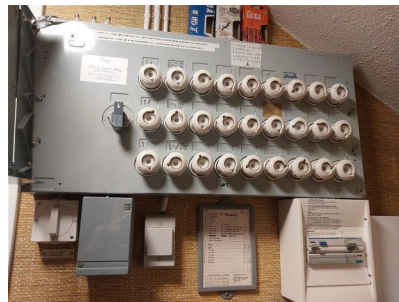
Jordfelsbrytare finns installerad men betjänar endast delar av elanläggningen.

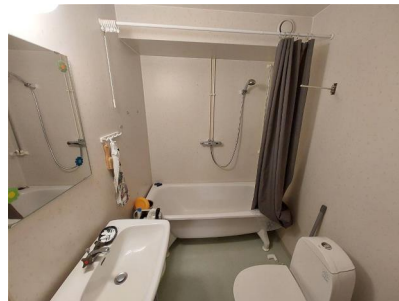
Våtutrymmet har äldre yt-/tätskikt.

- Slitage/skador finns på golvmatta.
- Äldre standard på golvbrunn.
- Håltagningar i vägg förekommer, dessa är dock tätade.

Ovan noteringar innebär en ökad risk för läckage och att vatten tränger igenom ytskiktet/tätskiktet med vattenskador i omkringliggande konstruktioner som följd.

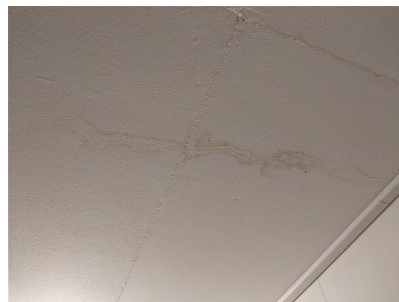
Mindre missfärgning finns i tak.
