# Besiktningsprotokoll

Anticimex Försäkringsbesiktning i samarbete med Fastighetsbyrån

| Fastighetsadress:<br>Stenvägen 24 | |

| Besiktningsdatum:<br>2025-11-26 | Protokollnummer:<br>69396702 |

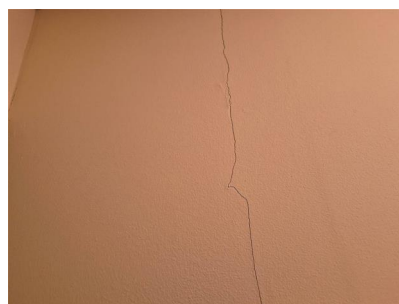
Sprickor finns i vägg.

Dessa bedöms inte ha lett till bakomliggande skador.

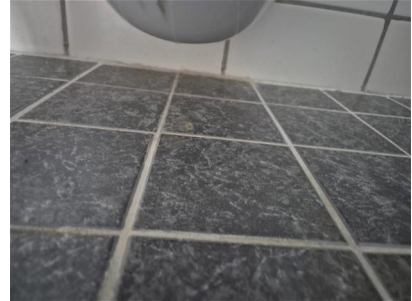
Inbyggd spolcistern till toalett saknar skvallerrör.

Utan skvallerrör finns risk att eventuellt läckage inte upptäcks, vilket kan leda till fuktskador i omkringliggande konstruktioner.
