**Fastighetsuppgifter**

Jättegrytan 20

Deltavägen 15

## Bilaga 1 för kontroll av valda konstruktioner

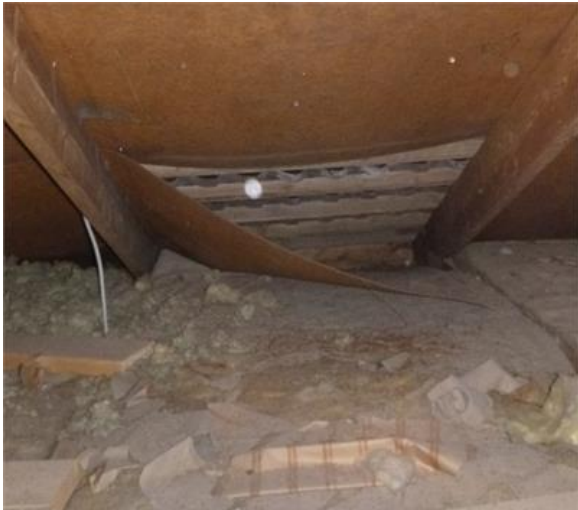
| Besiktningsresultat | | | | | |
|---|---|---|---|---|---|
| Nockvind | | X | | | Enstaka träfiberskiva har släppt från underlagstaket vid eventuellt läckage<br>genom pannorna kan fuktskador uppstå på vindsutrymmet |

Nedhängd träfiberskiva till underlagstaket

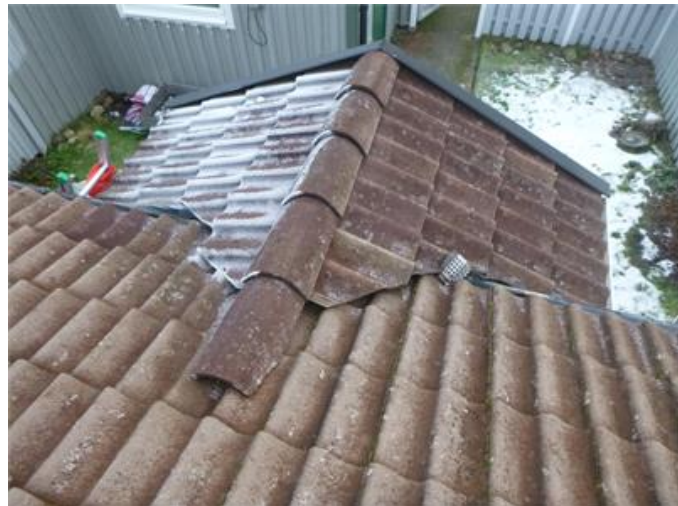
Vinkelrännor saknas mot verandans tak

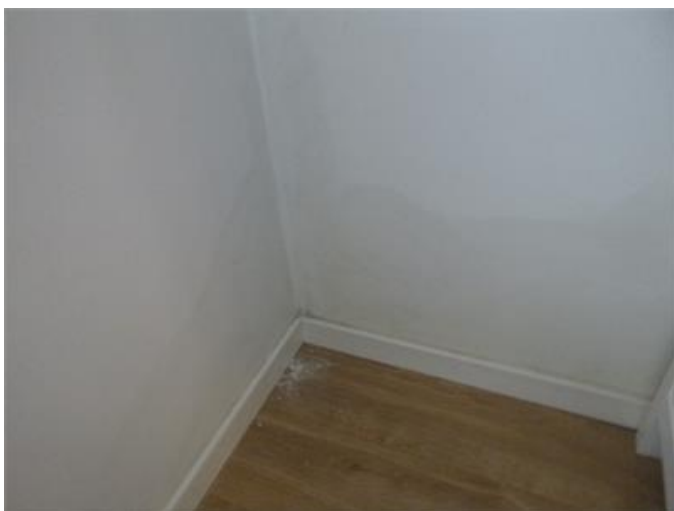
| Besiktningsresultat | | | | | |
|---|---|---|---|---|---|
| Vardagsrum | | X | | | Glipor förekommer i golvets ytskikt<br>Fuktfläck på vägg mot granne samt mot yttervägg fuktindikering ok,<br>framtida fukt kan ej uteslutas |

Fuktfläck på vägg i vardagsrum

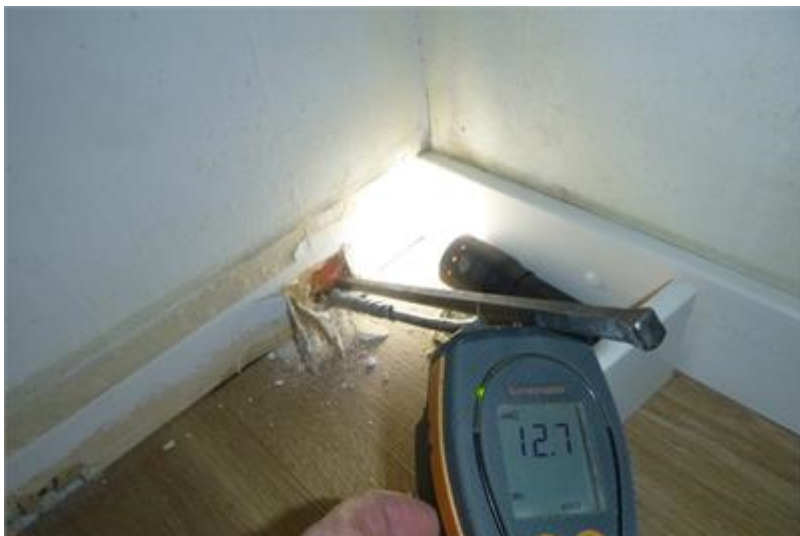
Flera ytterväggar är utförda i betong. Stickprovsmätning utfördes i väggen mot baksidan som är utförd av trä. I ytterväggsyllens nedre del mättes en fuktkvot på 12,7%. Ingen avvikande lukt kunde förnimmas i provhålet. På väggen finns en äldre fuktfläck vilken var torr vid besiktningen, detta bör man hålla koll på och observera med jämna mellanrum.

Det kritiska gränsvärdet för mikrobiell tillväxt brukar anges till ca 15-17% fuktkvot (FK).
