# Besiktningsprotokoll

Anticimex Försäkringsbesiktning i samarbete med Fastighetsbyrån

| Fastighetsadress:<br>Jungmansvägen 4 | |

| Besiktningsdatum:<br>2025-11-12 | Protokollnummer:<br>69352694 |

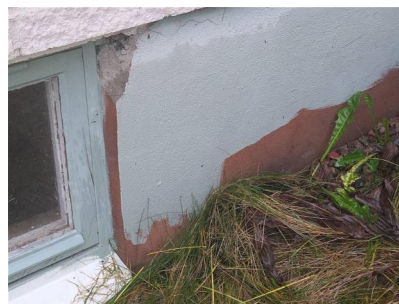
Färg och putssläpp förekommer

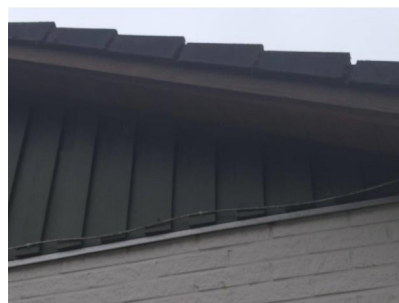
Fasadpanelen är i behov av målning/underhåll, speciellt södra sidan.

Fasadbeklädnad och träkonstruktioner där målningsbehov finns riskerar att få fukt- och rötskador på grund av sämre vattenavvisande förmåga. För att öka livslängden på fasadbeklädnaden rekommenderas målning och underhåll.

Sprickor kan noteras på södra väggen, dessa bedöms vara äldre. Risk finns för att detta kan förvärras

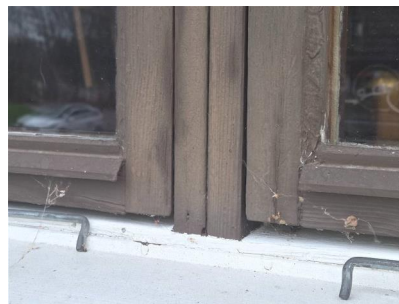
Fönster har underhållsbehov, uttorkade och solblekta.

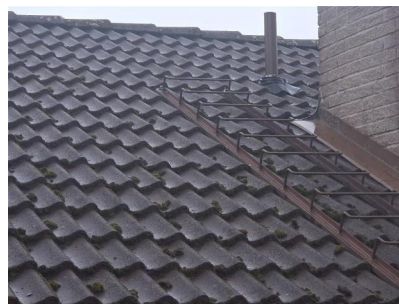
Yttertaket är äldre och mossor förekommer.

Takpannor, plåtdetaljer och underlagspapp har enligt vår bedömning en begränsad livslängd. Eftersom husets taktäckning är äldre har det ett minskat motstånd mot vatteninträngning. Detta i sin tur kan leda till fuktskador på träläkt och vidare ner i underliggande konstruktioner. Besiktat från mark och från garagetak.

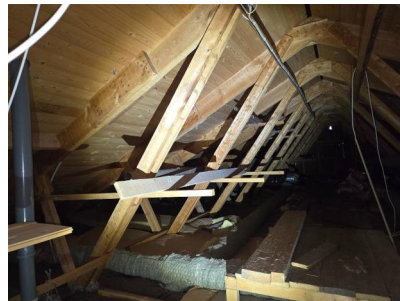
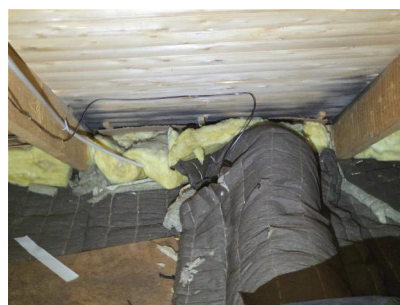
Vid kontroll av vinden uppmättes fuktvärden under kritisk fuktnivå för mikrobiell tillväxt och en normal lukt upplevdes. Underlagstak består av råspont. Mot takfot lokalt mot framsida kan påväxt noteras i mindre omfattning. Detta bedöms vara konvektionsproblem och beror på bristande bostadsventilation, se mer om det under invändigt allmänt hela huset.

Fuktkvoten i underlagstak/takbjälkar uppmättes vid besiktningstillfället till ca 10 %.

Risk för mikrobiell tillväxt föreligger om den relativa fuktigheten (RF) i den omgivande luften är över 75% vilket i furuvirke motsvarar en fuktkvot (FK) på 17%.

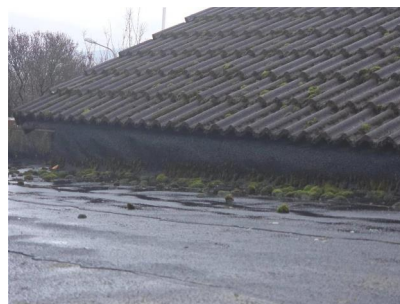
Garage har äldre låglutande papptak och den kan med fördel bytas ut innan det blir läckage.

Takpappen är äldre och blåsor förekommer på takpappen, detta innebär att fuktskyddet har nedsatt funktion, vilket kan leda till fuktskador i underliggande konstruktioner

Tätskiktet på ett platt/låglutande tak har enligt vår bedömning en begränsad livslängd. Eftersom takpappen är äldre har det ett minskat motstånd mot vattengenomträngning. Detta i sin tur kan leda till att takkonstruktionen drabbas av fuktskador.

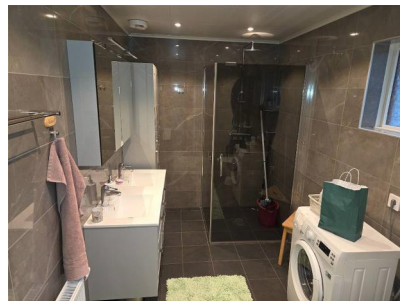
Kakel och klinkers  
Inget att notera  
Fuktindikering i utrymmet gav inga förhöjda fuktindikationer.

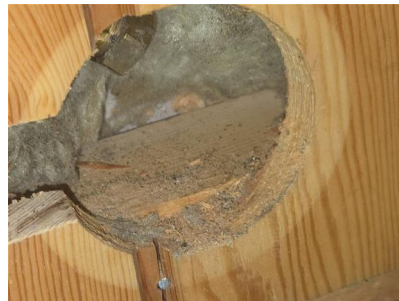
Vid kontroll av konstruktion uppmättes fuktvärden under kritisk nivå för mikrobiell tillväxt och normal lukt upplevdes. Kontroll utförd i befintligt hål nära elementrör. Ytskikt golv dikt an betongen.

Källargrundmurar med påreglade isolerade ytterväggar. Fuktkvoten uppmättes till under 11 % i innerkant regel. Bedömningen till låga fuktvärden beror till viss del av att värmerör finns nära provhål.

Befintlig påreglad vägg och eventuella väggsyllar riskerar att drabbas av fuktskador på grund av naturlig fuktpåverkan. Detta i sin tur kan leda till mikrobiella skador (angrepp av mikroorganismer) som kan resultera i att mikrobiell lukt sprids till boendemiljön. Om reglar/syllar är tryckimpregnerade kan även en kemisk lukt förekomma.

Man bör vara medveten om att det alltid kommer att finnas naturlig fukt under huset och även till viss del upp i väggarna. Av denna anledning bör det undvikas täta ytskikt och organiskt material mot golv och väggar i källaren.

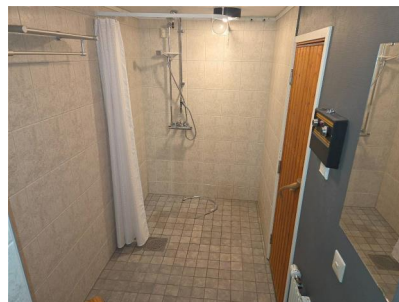
Kakel och klinkers  
Golvbrunnen är inte utbytt i samband med renovering.

Risk finns att det nya tätskiktet inte har kunnat anslutas till golvbrunnen på ett riktigt sätt, vilket kan leda till fuktskador i omkringliggande konstruktioner.

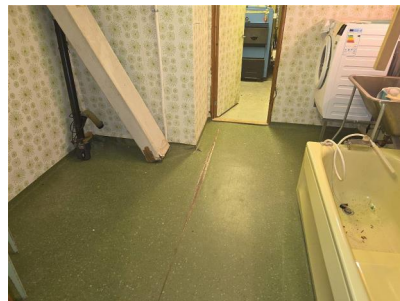
Äldre plastmatta på golv  
Gjutjärnsbrunnen är äldre..  
Mattsläpp förekommer och skarvar är bristfälliga.

Det finns risk att golvbrunnen rostar sönder med fuktskador som följd.
