**Fastighetsuppgifter**

Hansjö 59:10

Bjönsvägen 7

| Uppdragsnummer | WA7382 |

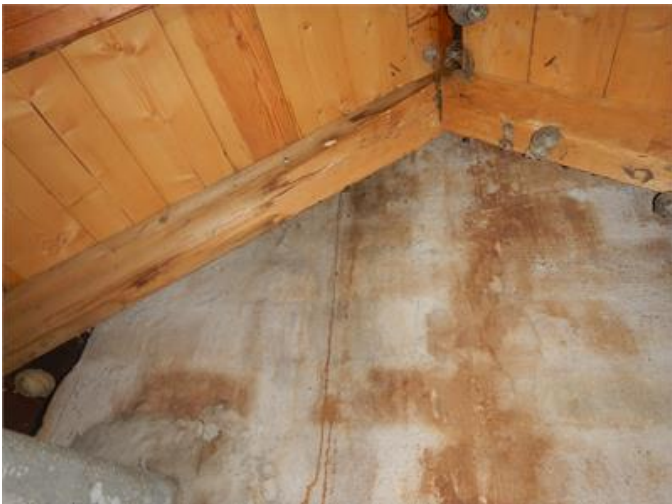
| Besiktningsresultat | | | | | |
|---|---|---|---|---|---|
| Vind | | X | | | -Rinnmärken noteras på murstock och underlagstak. (Inga förhöjda fuktvärden uppmättes), hålls under uppsikt för eventuella förändringar och framtida åtgärder. Se även punkten tak.<br>-Ventilationskanal avslutar i i utrymmet. |

Fuktpåverkan på murstock vind.

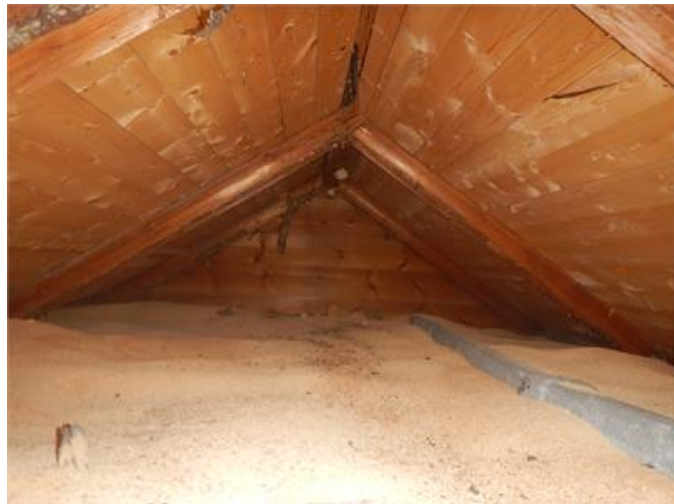
Vy över vindsdel.

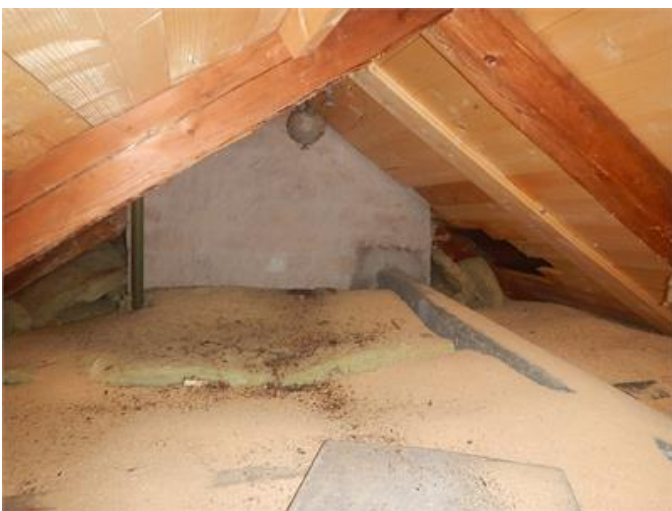
Vy över vindsdel.

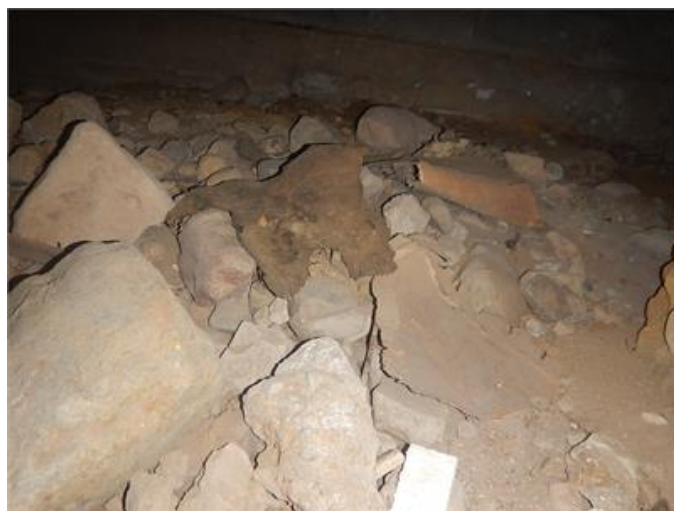
-En torpargrund är en riskkonstruktion med avseende på fukt- och mikrobiella skador.

-Mindre mängd organiskt material på markytan.

Organiskt material på markytan torpargrund.

Åtgärder bör övervägas i utrymmet. För att säkert fastställa grundens funktion och golvbjälklagets kondition krävs alltid en fortsatt teknisk undersökning, se även info på protokollets sista sida Pos. 10.

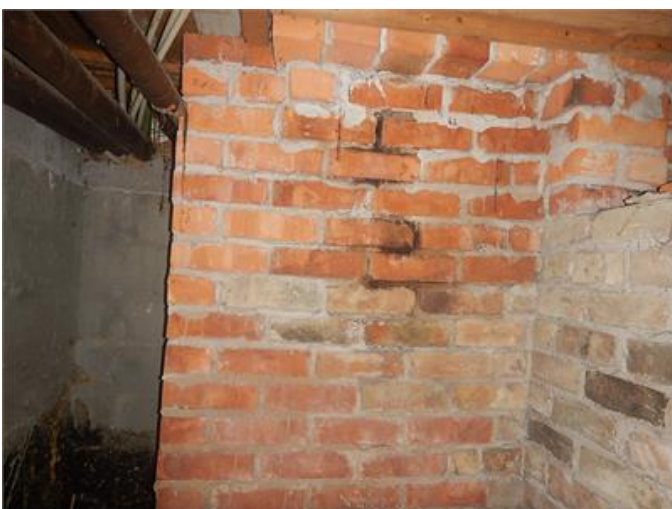
-Otätheter i murstock med sotläckage som följd.

Otätthet i murstock med sotläckage.

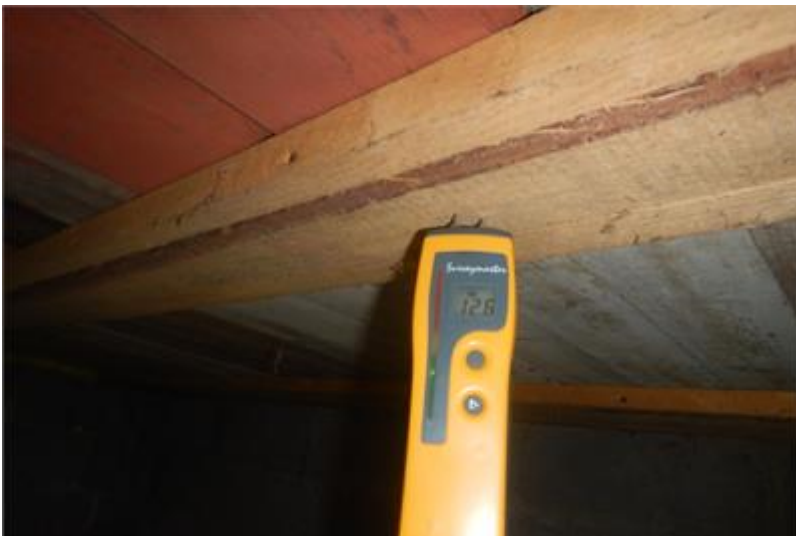
Vid konstruktionskontroll som utfördes via grunden uppmättes fuktvärden under kritisk gräns och ingen mikrobiell påväxt noteras på blindbotten.

Fuktkvoten uppmättes till mellan 12-13% (fk) i blindbotten.
