# Besiktningsprotokoll

Anticimex Försäkringsbesiktning i samarbete med Fastighetsbyrån

| Fastighetsadress:<br>Stöpafors 475 | |

| Besiktningsdatum:<br>2022-11-18 | Protokollnummer:<br>67290441 |

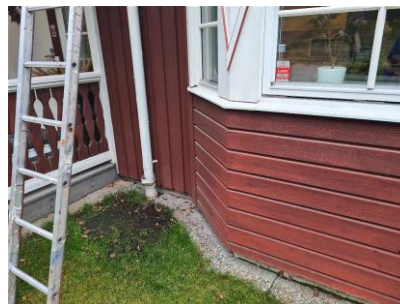
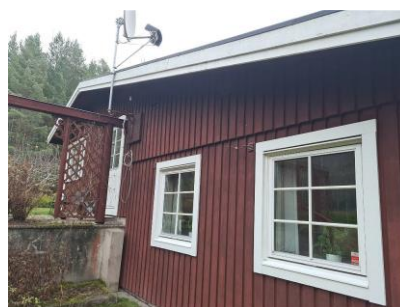
Lokalt mindre mängd påväxt på fasadpanelen samt vindskivor.

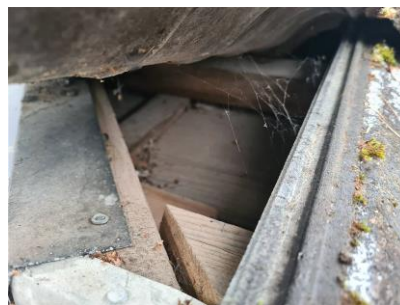
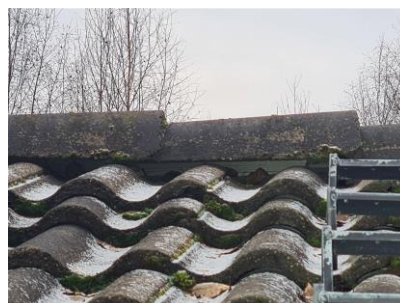
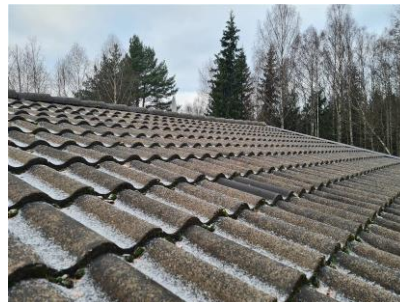
Taklutningen är något bristfällig med tanke på beklädnad av takpannor (bedöms ej vara 45°)

Underlagstaket består av plywoodskivor utan yttre täckning av underlagspapp.

Nockbandstättningen har lossnat och fattas.

Mindre mängd mossor finns på takpannorna.

Sammantaget finns en ökad risk för fuktinträngning/fuktrelaterade skador i takkonstruktionen och vidare ner i underliggande konstruktioner.

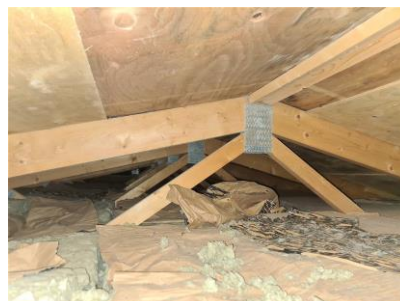
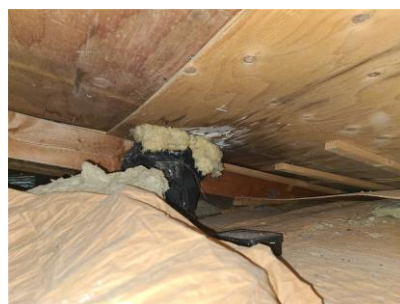
Vid kontroll av vinden har fuktvärden över kritisk fuktnivå för mikrobiell tillväxt uppmätts, samt finns mikrobiell påväxt på underlagstak. Fuktkvoten i underlagstak/takbjälkar uppmättes till mellan 16-20 %. Risk för mikrobiell tillväxt inträffar vid 75% relativ luftfuktighet vilket motsvarar 17% fuktkvot i furuvirke.

Den upptäckta mikrobiella påväxten på underlagstaket är ett tecken på att vinden har tillförts eller tillförs fukt inifrån bostaden. Observera att besiktning av bostadens ventilationssystem inte har ingått i uppdraget. Observera att underlagstaket består av plywood som är något fuktkänslig (se även notering Tak)

För att komma tillrätta med detta kan fukttillförseln inifrån bostaden behöva minskas. Det kan göras genom att ventilationen i bostaden förbättras samt att eventuella otätheter i vindsbjälklaget (tak-/väggvinklar, taklucka med mera) tätas. Läs Anticimex faktablad om uppvärmda vindsutrymmen för tips och råd.

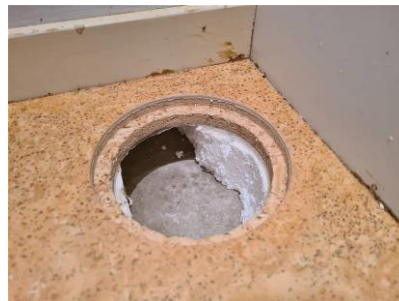
Vid kontroll av golvkonstruktion som utfördes genom håltagning i golv under spis i kök uppmättes fuktvärden under kritisk nivå för mikrobiell tillväxt och normal lukt upplevdes.

Grundläggningen består av en betongplatta på mark utan underliggande isolering och med ett flytande golvspånskiva på en cellplastisolering. Fuktkvoten uppmättes till 10% i undersida golvspånskiva.

Flytande golvkonstruktion och eventuella väggsyllar riskerar att drabbas av fuktskador på grund av naturlig fuktpåverkan om fuktskyddet är bristfälligt utfört alternativt saknas. Fuktvandring kan ske från marken genom betongen till organiskt material genom så kallad kapillärsugning och diffusion, vilket kan leda till skador med lukt av mikrobiell karaktär. Om väggsyllarna är tryckimpregnerade kan även en kemisk lukt förekomma.

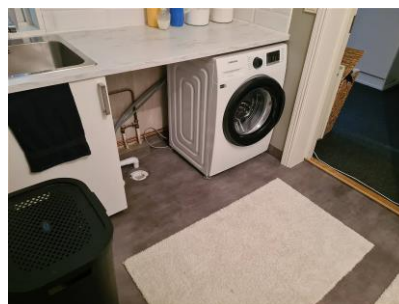
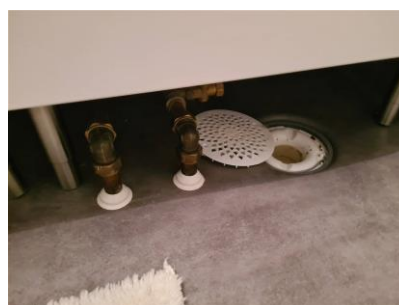
Rör genomföring finns i golv.

Rör genomföringar i golvet medför en ökad risk för att vatten tränger ner i omkringliggande konstruktioner och orsakar fuktskador.

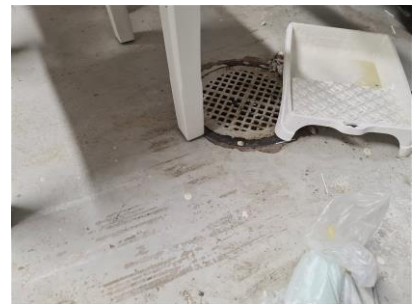
Äldre gjutjärnsbrunn, något slitet målat golv.

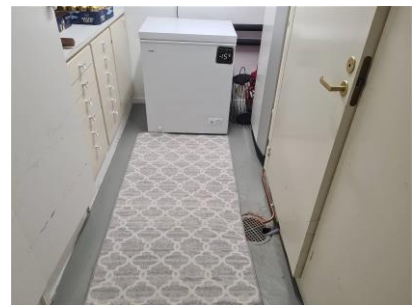
Äldre golvbrunn i gjutjärn.

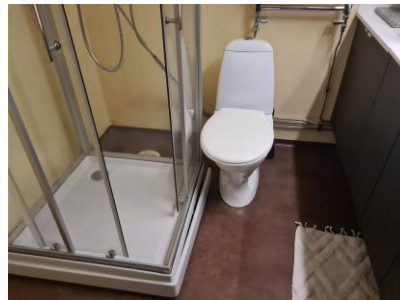
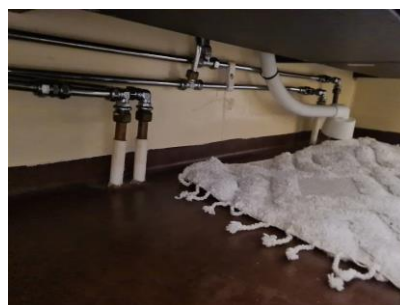
Våtutrymmet har äldre yt-/tätskikt samt golvbrunn och rörgenomföringar förekommer i golv.

Eftersom funktionen, som innebär att ytskiktet/tätskiktet ska vara vattentätt, kan vara nedsatt finns en ökad risk att vatten tränger igenom ytskiktet/tätskiktet med vattenskador i omkringliggande konstruktioner som följd.

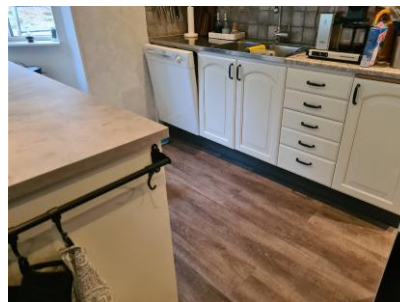
Fuktskydd saknas i diskbänksskåp.

Utan fuktskydd är det svårt att upptäcka läckage från rörledningar. Vatten kan då tränga in i omkringliggande konstruktioner och orsaka fuktskador.

För att upptäcka eventuella läckage, installera ett fuktskydd.

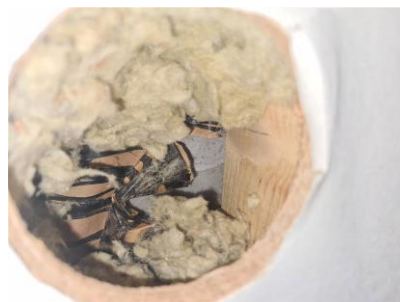
Vid kontroll av påreglad och motfylld vägg som utfördes via tidigare hål under trappa uppmättes fuktvärden under kritisk nivå för mikrobiell tillväxt dock kunde mikrobiell lukt kännas.

Motfyllda ytterväggar under marknivå med påreglade isolerade ytterväggar. Denna konstruktion får ofta skador på grund av naturlig fuktvandring. Fuktkvoten uppmättes till 14% Risk för mikrobiell tillväxt inträffar vid 75% relativ luftfuktighet vilket motsvarar 17% fuktkvot i furuvirke.

Vi rekommenderar en fördjupad undersökning för att bedöma orsak och omfattning. Det är viktigt att tänka på att denna rekommendation om fördjupad undersökning gäller hela nedre etages motfyllda väggar.

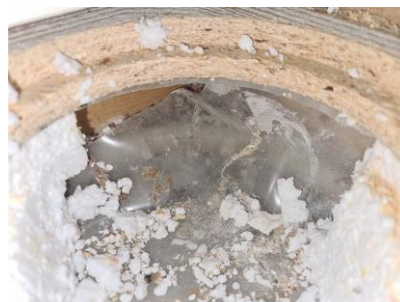
Vid kontroll av golvkonstruktion som utfördes genom håltagning i golv i sovrum 1 i ytterväggshörn uppmättes fuktvärden under kritisk nivå för mikrobiell tillväxt och normal lukt upplevdes.

Grundläggningen består av en betongplatta på mark utan underliggande isolering och med ett flytande golvspånskiva på en cellplastisolering. Fuktkvoten uppmättes till 12% i ytterväggssyll. Risk för mikrobiell tillväxt inträffar vid 75% relativ luftfuktighet vilket motsvarar 17% fuktkvot i furuvirke.

Flytande golvkonstruktion och eventuella väggssyllar riskerar att drabbas av fuktskador på grund av naturlig fuktpåverkan om fuktskyddet är bristfälligt utfört alternativt saknas. Fuktvandring kan ske från marken genom betongen till organiskt material genom så kallad kapillärsugning och diffusion, vilket kan leda till skador med lukt av mikrobiell karaktär. Om väggssyllarna är tryckimpregnerade kan även en kemisk lukt förekomma.

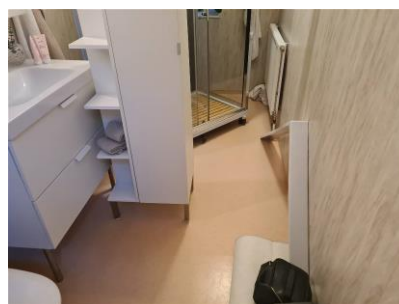
Våtutrymmet har äldre yt-/tätskikt samt golvbrunn och rörgenomföringar förekommer i golv.

Eftersom funktionen, som innebär att ytskiktet/tätskiktet ska vara vattentätt, kan vara nedsatt finns en ökad risk att vatten tränger igenom ytskiktet/tätskiktet med vattenskador i omkringliggande konstruktioner som följd.
