# Besiktningsprotokoll

| Fastighetsadress:<br>Ekebergsvägen 35 | |

| Besiktningsdatum:<br>2025-11-20 | Protokollnummer:<br>69384528 |

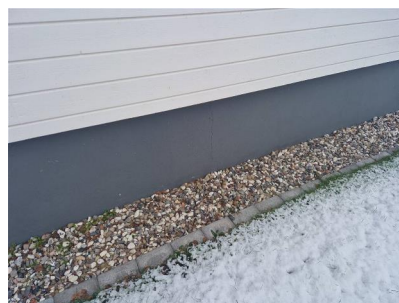
Sprickor finns i sockel.

Detta kan leda till fukt- och frysskador i konstruktionen.

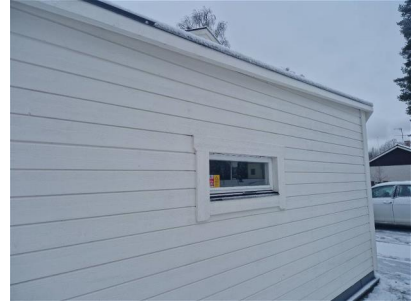
Överbleck saknas ovan fönster på garage.

Avsaknad av bleck ovanför fönster medför en ökad risk för att vatten kan rinna in och orsaka fuktrelaterade skador i omkringliggande konstruktioner.

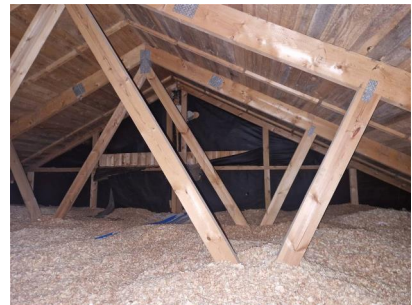
Vid kontroll av vinden uppmättes fuktvärden under kritisk fuktnivå för mikrobiell tillväxt och en normal lukt upplevdes. Fuktkvoten i underlagstak/takbjälkar uppmättes till 9 %.

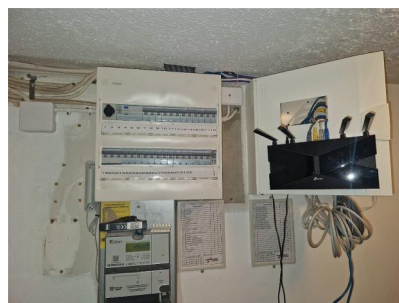
El-centralen har jordfelsbrytare.

Jordfelsbrytare finns installerad vid elcentralen.

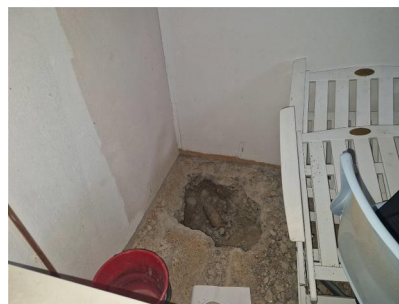
- Börjat bilda betonggolvet för att skaffa golvbrunn-
- Lösa elkablar på vägg förekommer.
